OBJEKT	Gymnasium Helene-Lange-Schule (Außenstelle Ihmeschule)	Anlage 3
PROJEKT	G9 Maßnahmen, Budgeterhöhung	
PROJEKTNR.:	B.191615011 LAGERBUCHNR.: 032-0091

Gebäudezustand / Bausubstanz

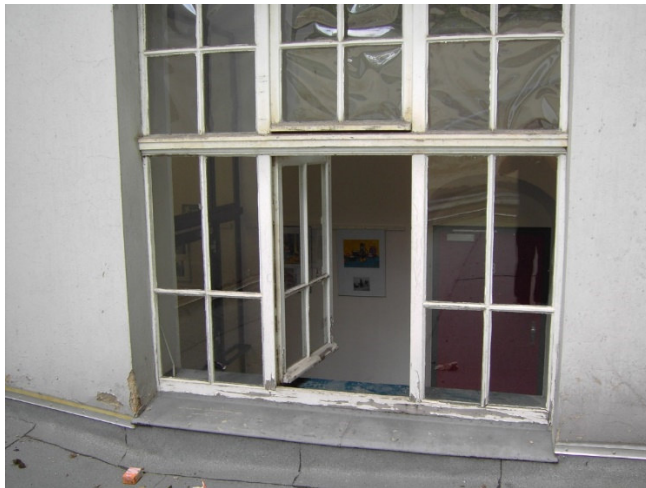
Die Fenster sollten ursprünglich in einem späteren Bauabschnitt ersetzt werden, waren aber zweifelsfrei sanierungsbedürftig.

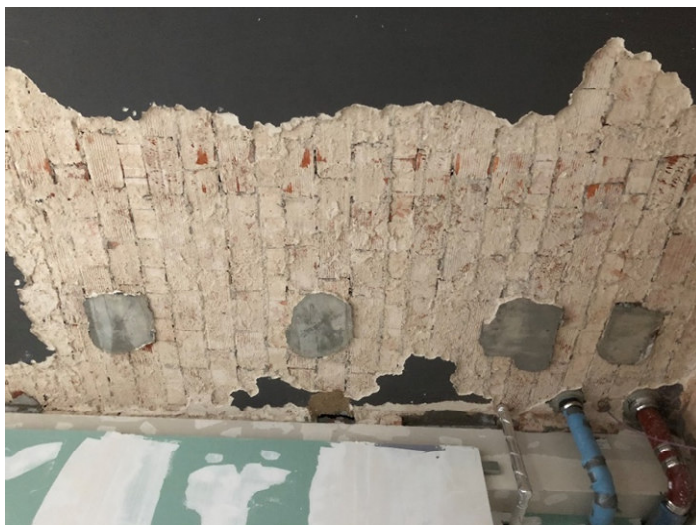
Diverse statisch relevante Beschädigungen der tragenden Struktur der Stahlsteindecken (z.B. Bohrungen von früheren Baumaßnahmen) wurden nach der Freilegung sichtbar.

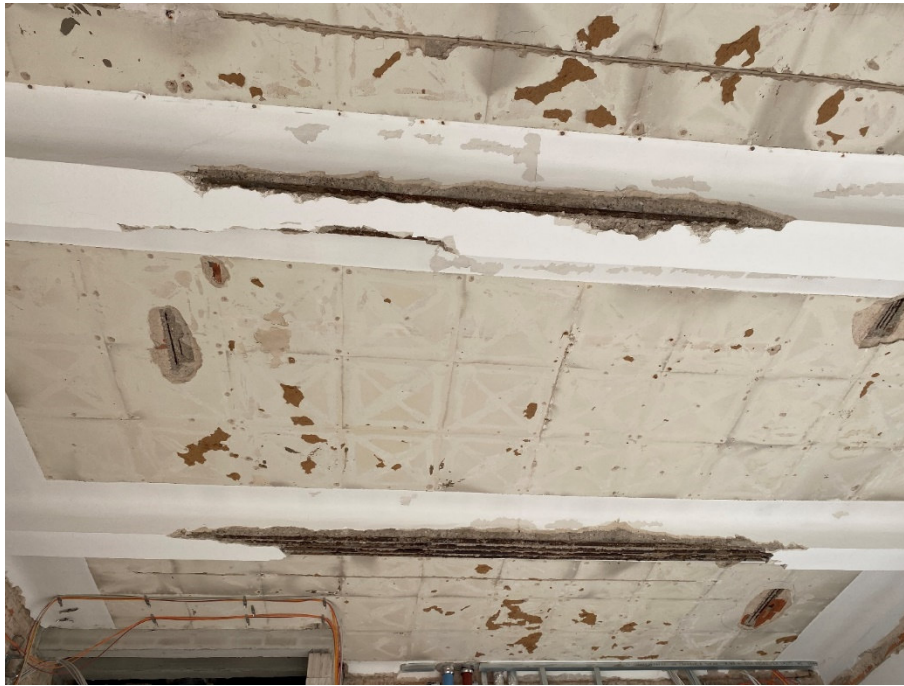
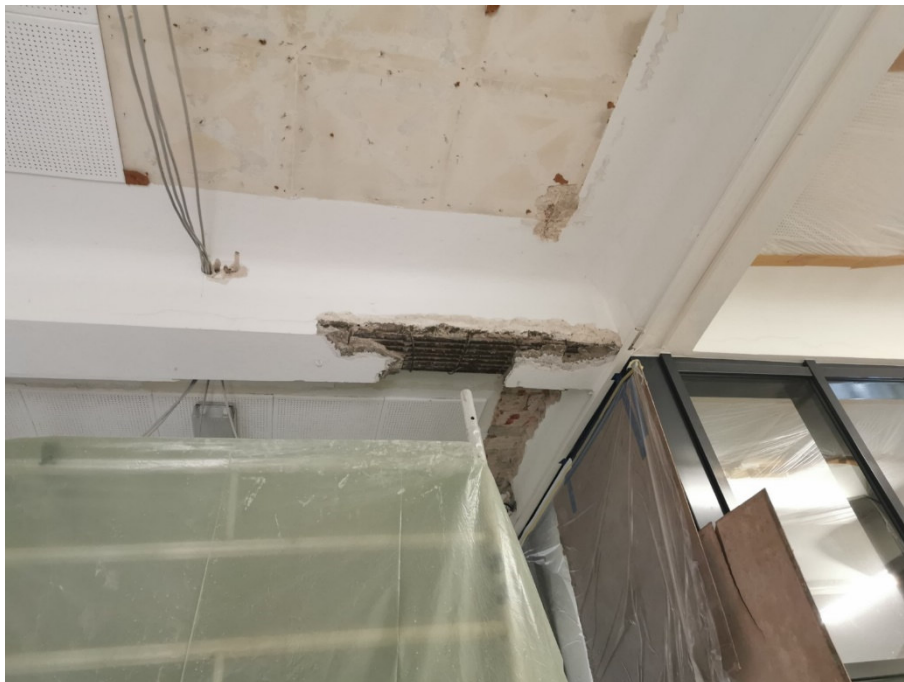
Putz- und Betonschäden

Im Zuge des Abbruchs der Unterdecken werden im 2. OG diverse Risse im Putz und in statisch relevanten / tragenden Betonbauteilen (Unterzügen) gefunden. Nach dem Freilegen der nicht mehr anhaftenden Betonüberdeckung der Bewehrung wird ersichtlich, dass diese korrodiert ist. Ursache: vorangegangene Wasserschäden aus dem Dachgeschoss.

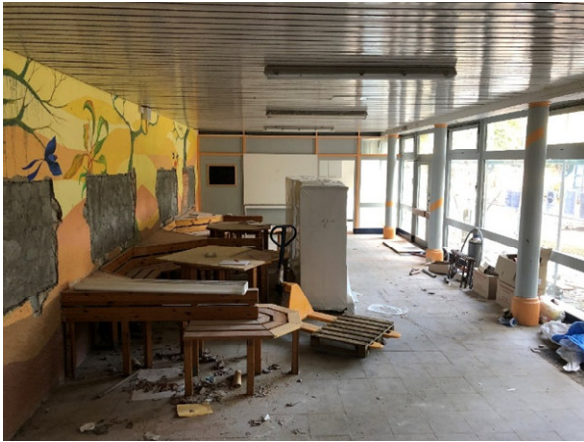
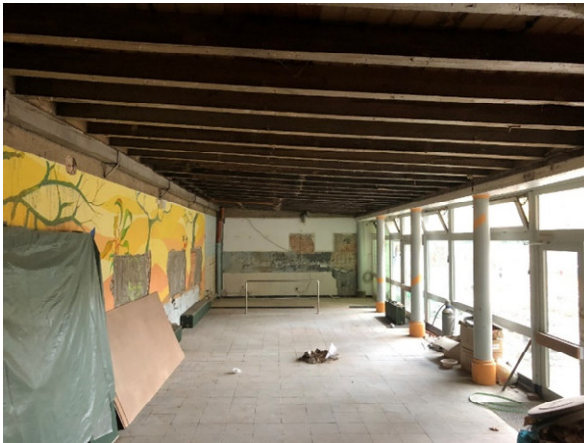
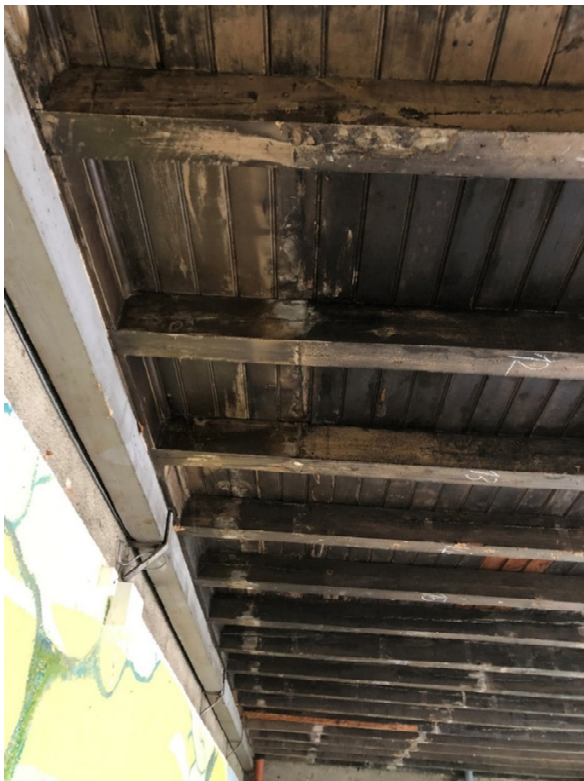
Die Pausenhalle zwischen Haupttreppenhaus und Schulhof gehört zum Fluchtweg. Somit dürfen keine brennbaren Materialien verbaut sein. Nach Abbruch der Holzverschalung der Decke kamen diverse Brand- und Feuchtigkeitsschäden sowie Schäden durch Insektenbefall und Pilzen an den tragenden Holzbauteilen zum Vorschein. Die Dachabdichtung ist ebenfalls undicht.
