OBJEKT Neues Rathaus Hannover
PROJEKT Sanierung Südfassade
PROJEKTNR.: K.1914.02065, **LAGERBUCHNR.:** 015/0005

Bestands- und Schadensgrobkartierung – Verbinder West – Gartensaal West

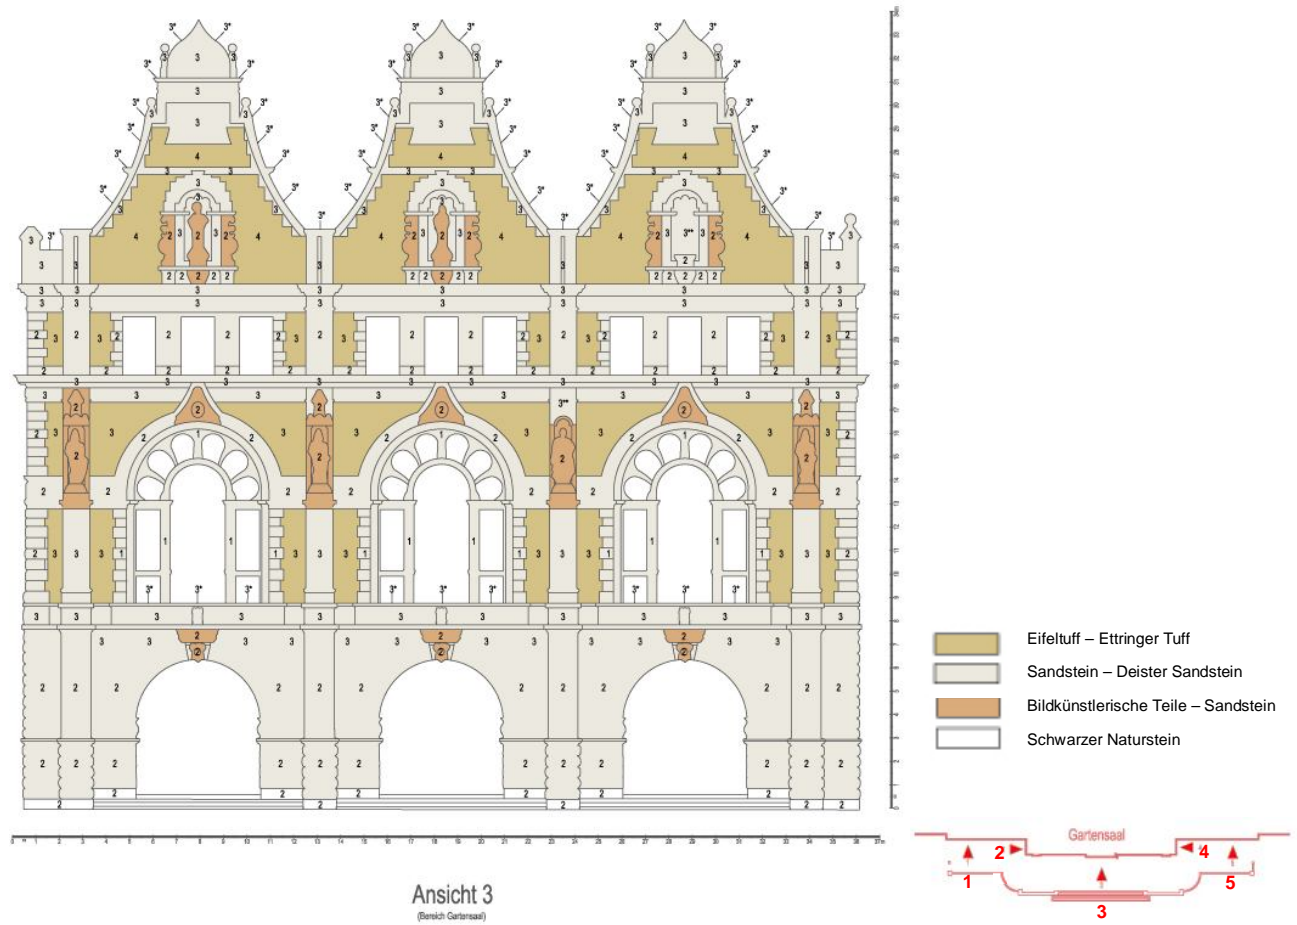
Anlage Nr. 3.4

Bestands- und Schadensgrobkartierung – Bereich Gartensaal

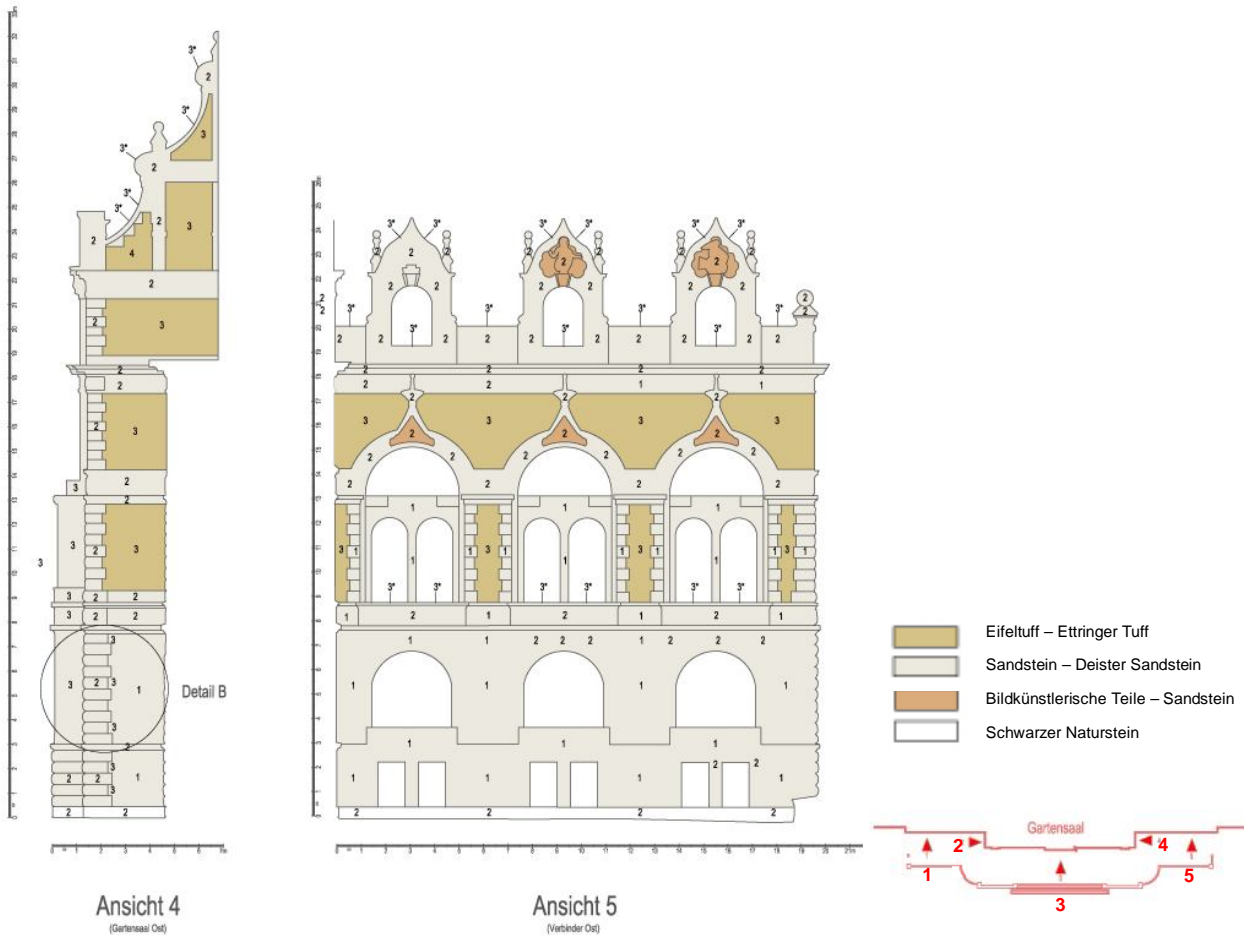
Anlage Nr. 3.5

Bestands- und Schadensgrobkartierung – Verbinder Ost – Gartensaal Ost

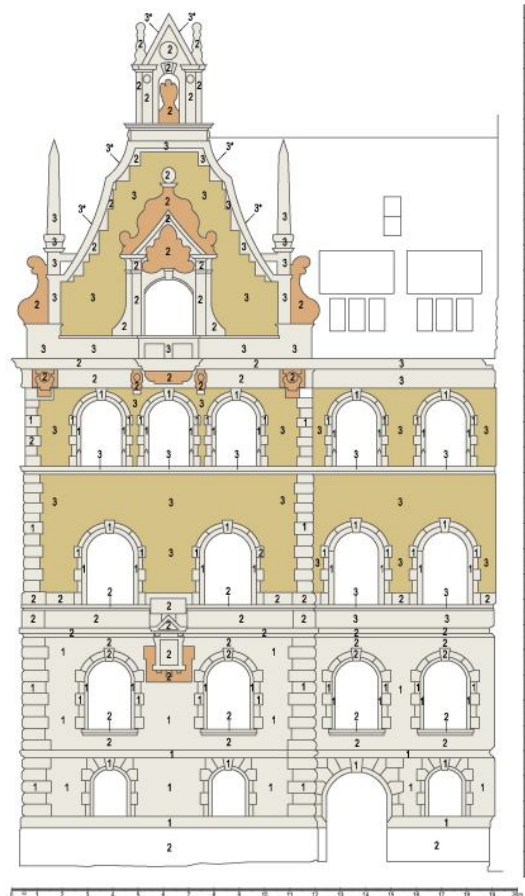
Anlage Nr. 3.6

Bestands- und Schadensgrobkartierung – Westflügel Ansicht 6

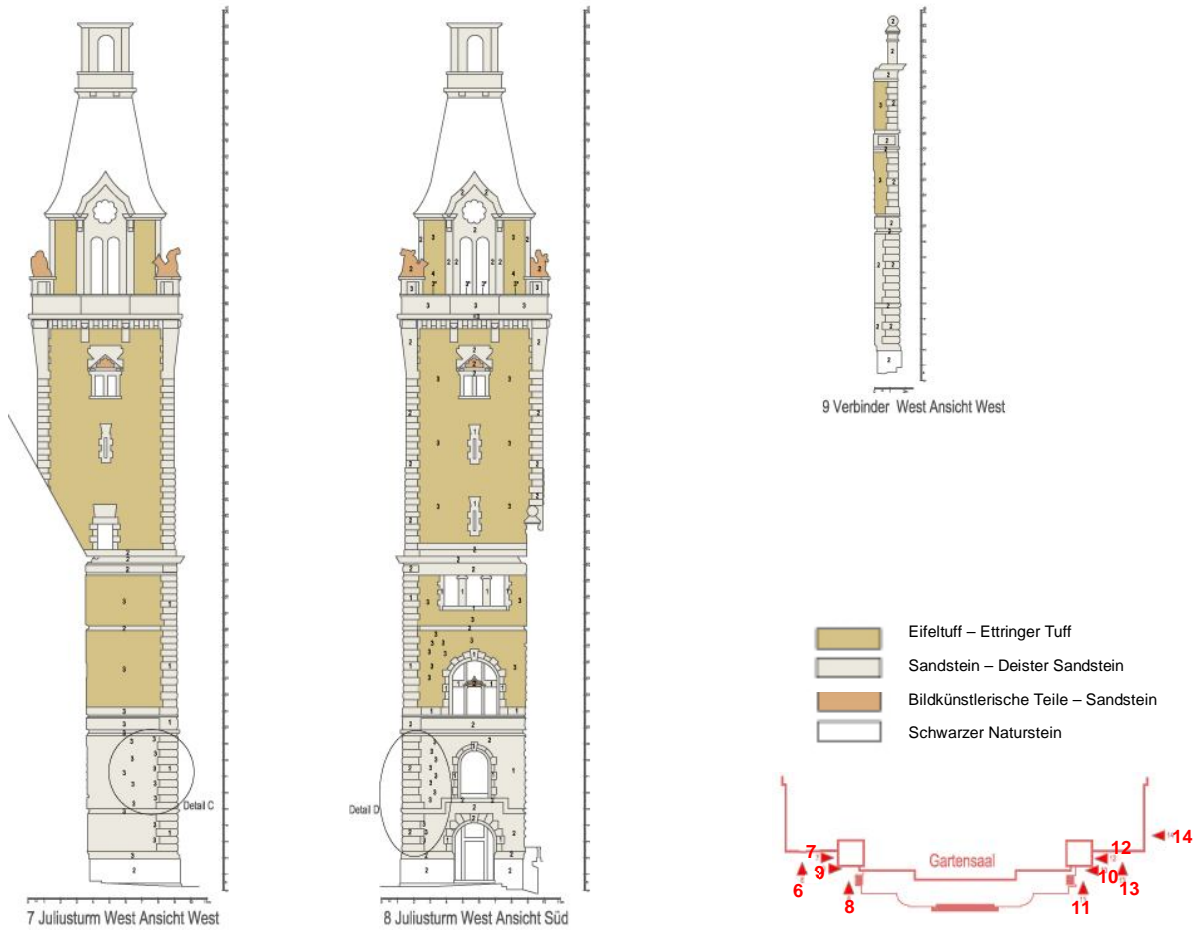
Anlage Nr. 3.7

Bestands- und Schadensgrobkartierung – Westflügel Ansicht 7, 8 und 9

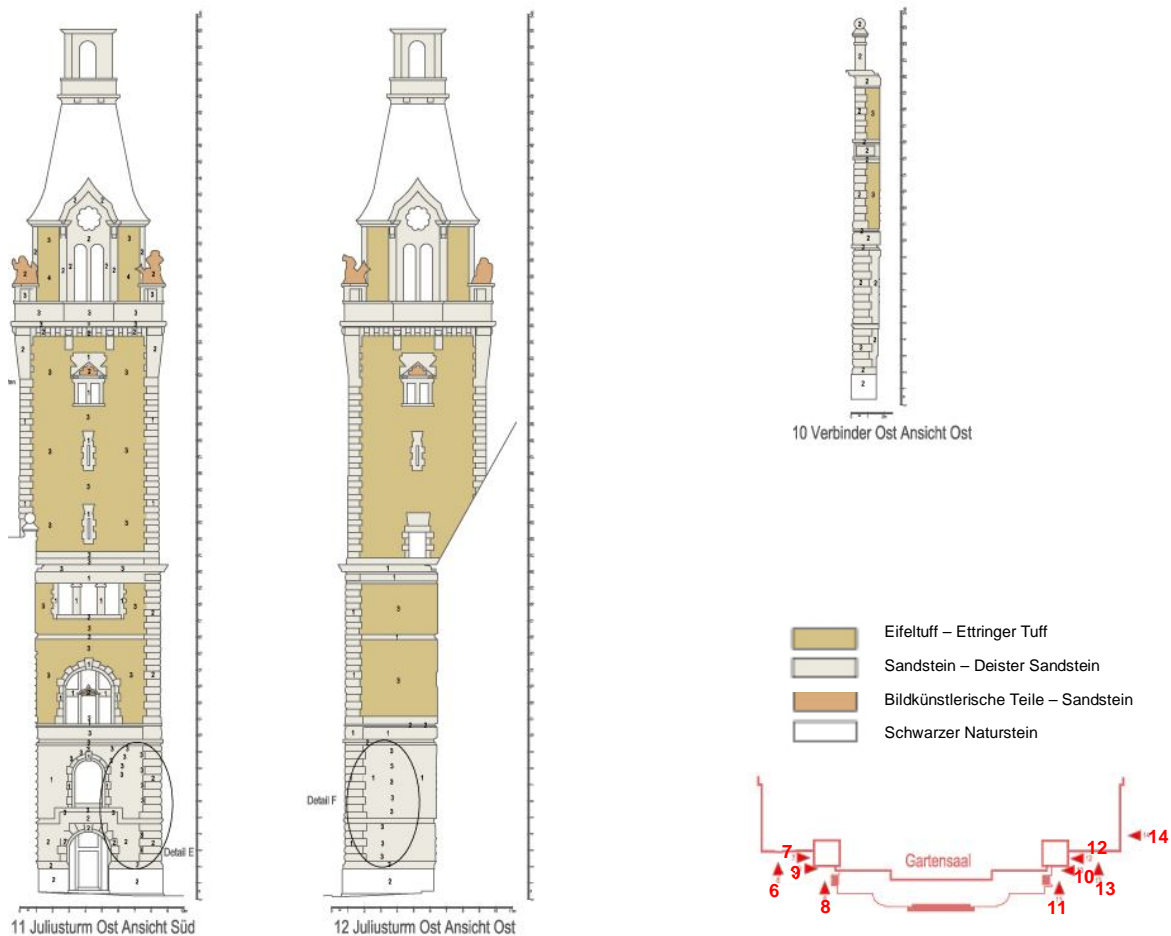
Anlage Nr. 3.8

Bestands- und Schadensgrobkartierung – Ostflügel Ansicht 10, 11 und 12

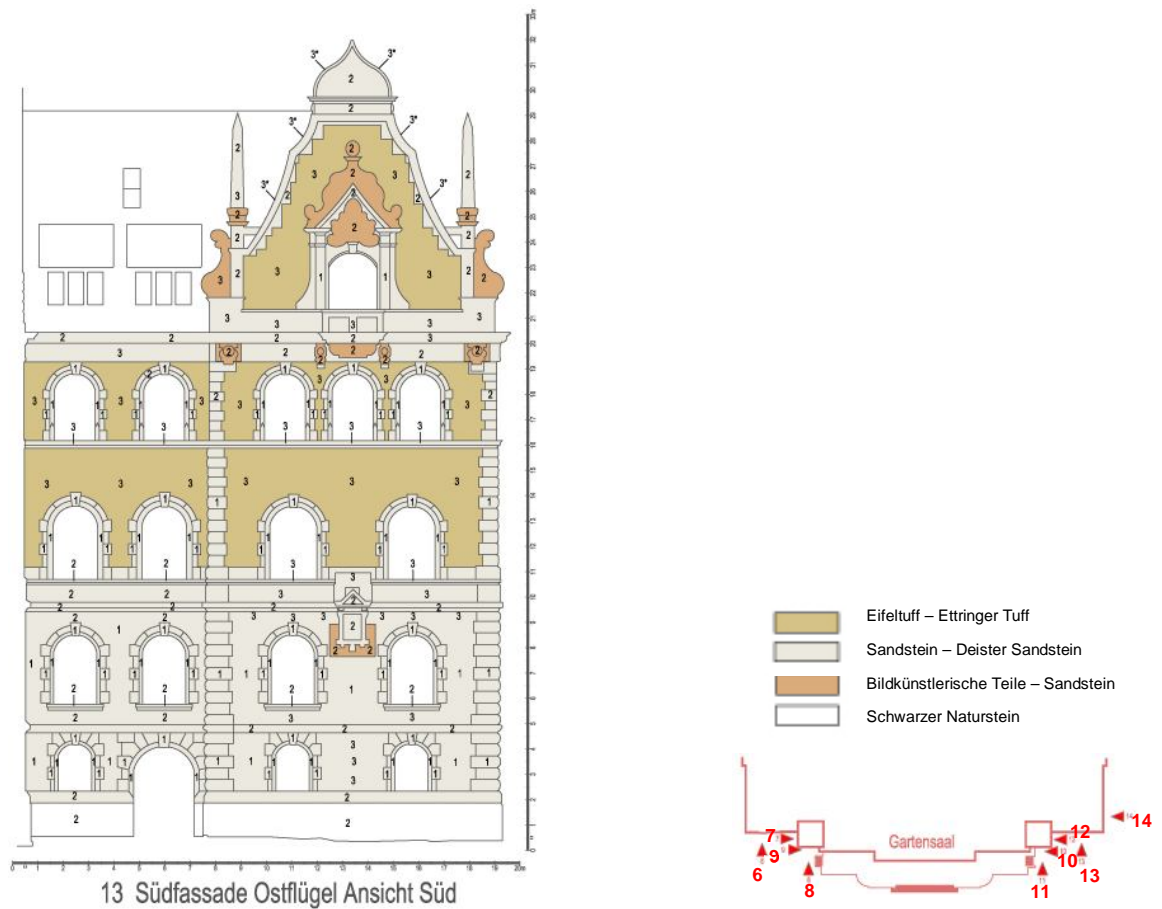
Anlage Nr. 3.9

Bestands- und Schadensgrobkartierung – Ostflügel Ansicht 13

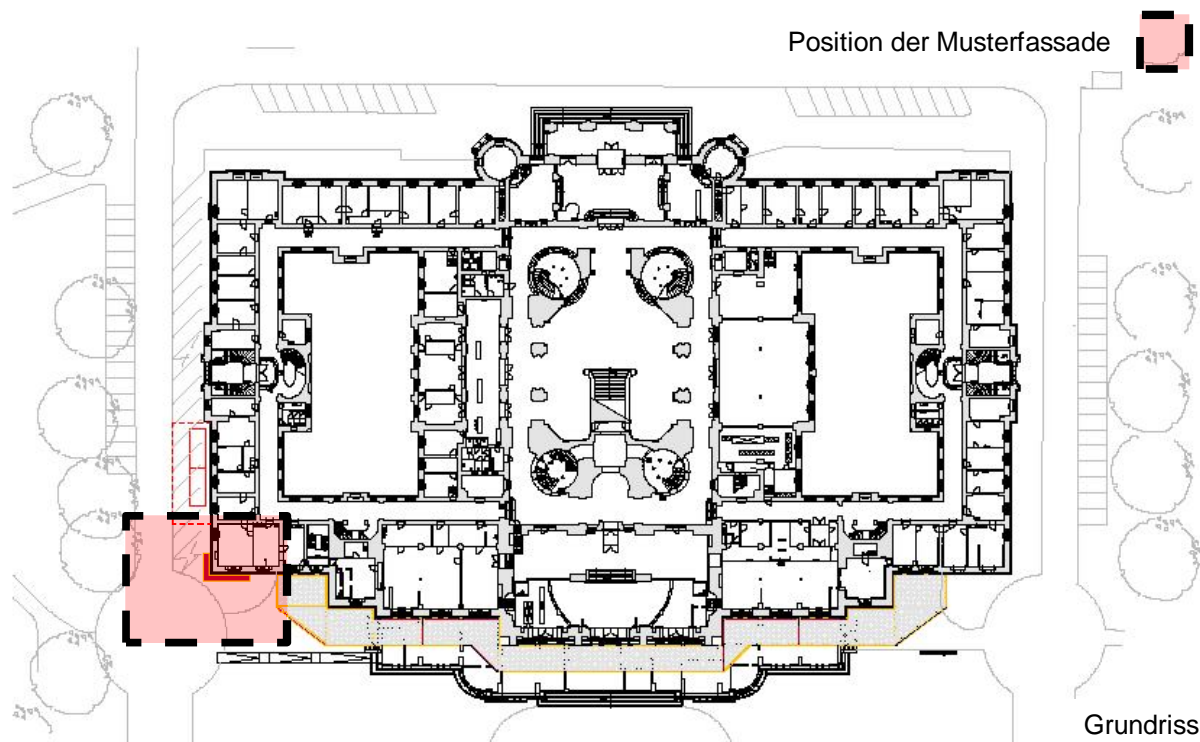
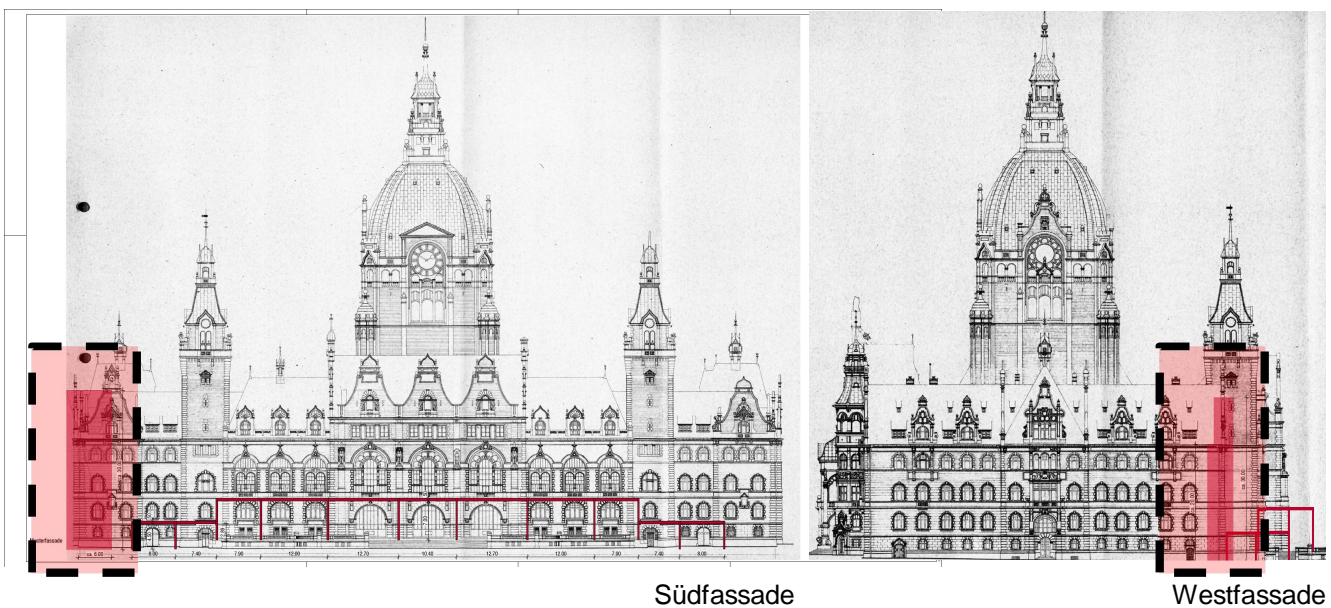
Anlage Nr. 3.10

Um die einzelnen Maßnahmen (Natursteinarbeiten, konstruktiver Feuchteschutz, etc.) für die Sanierungsmaßnahme zu testen und festzulegen, wurde von August bis Oktober 2015 an der süd-
