OBJEKT	<u>Neues Rathaus Hannover</u>	Anlage Nr. 3
PROJEKT	<u>Sanierung Südfassade</u>	
PROJEKTNR.:	<u>K.1914.02065</u>

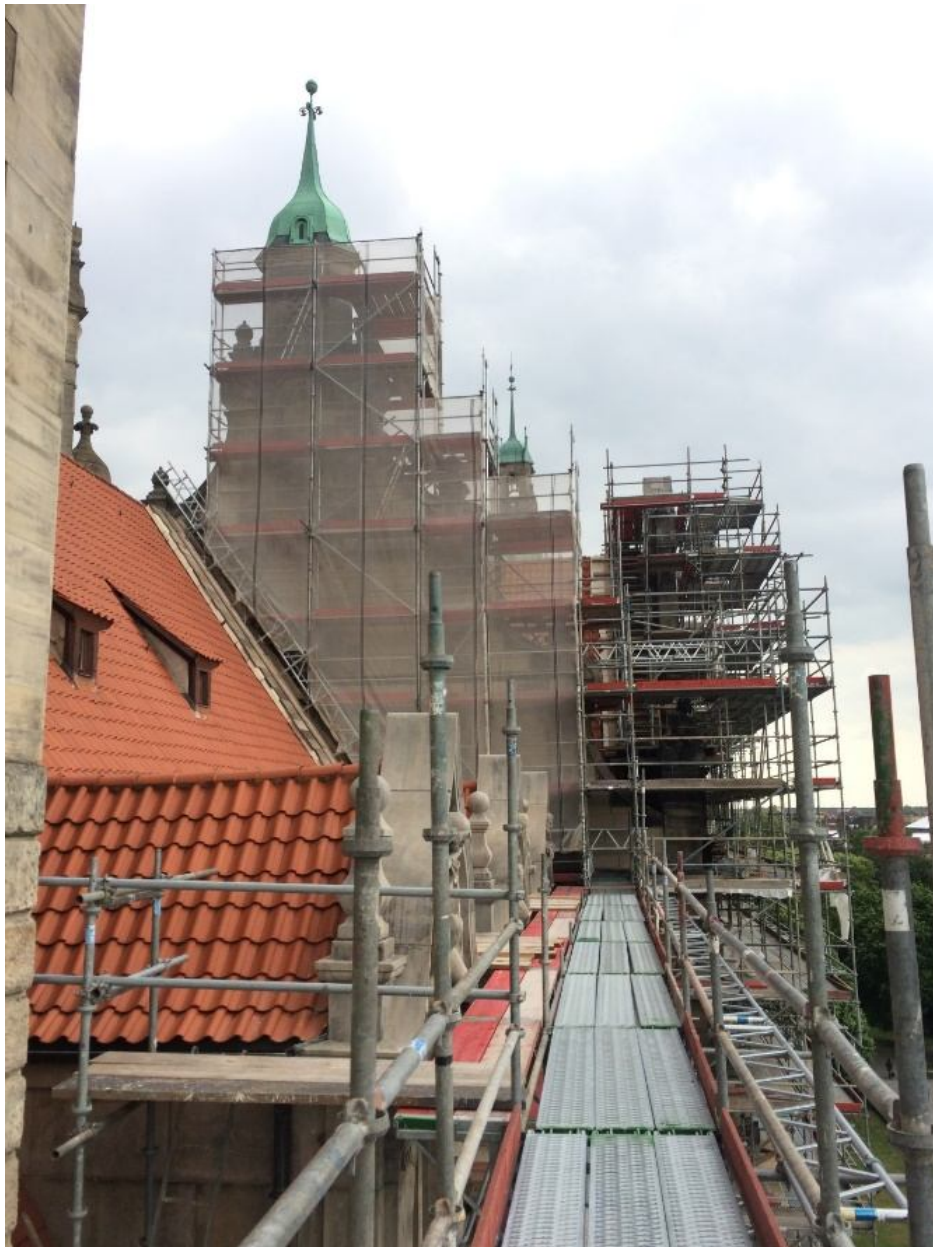
Gerüstansicht in Höhe der Traufe

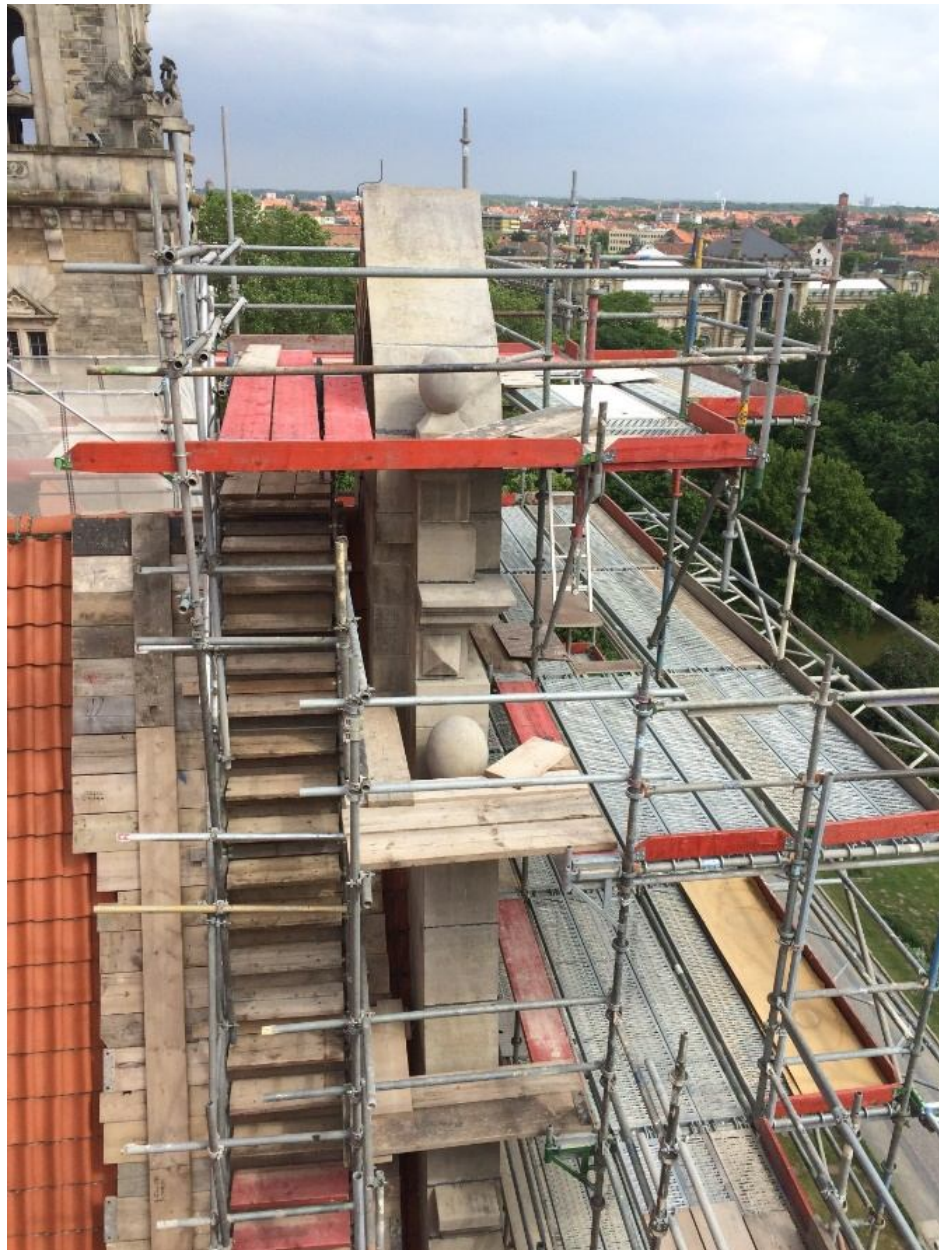
Gerüstansicht im Bereich der Schweifgiebel
Doppelte Gerüsttiefe aufgrund von Vor- und Rücksprüngen der
Fassade

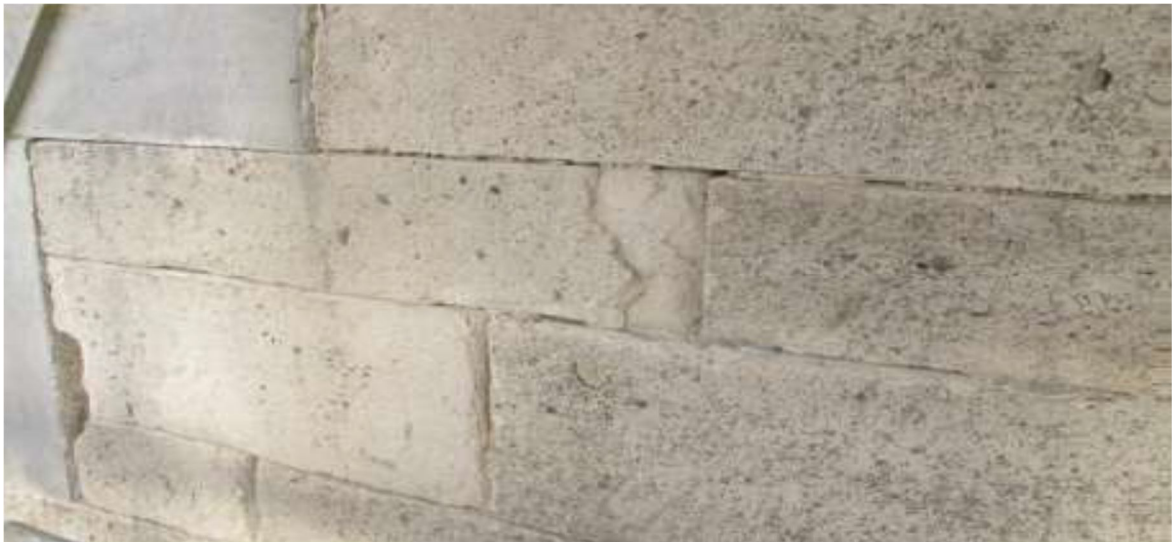
Ansicht der Tuffsteingiebel vor der Sanierung

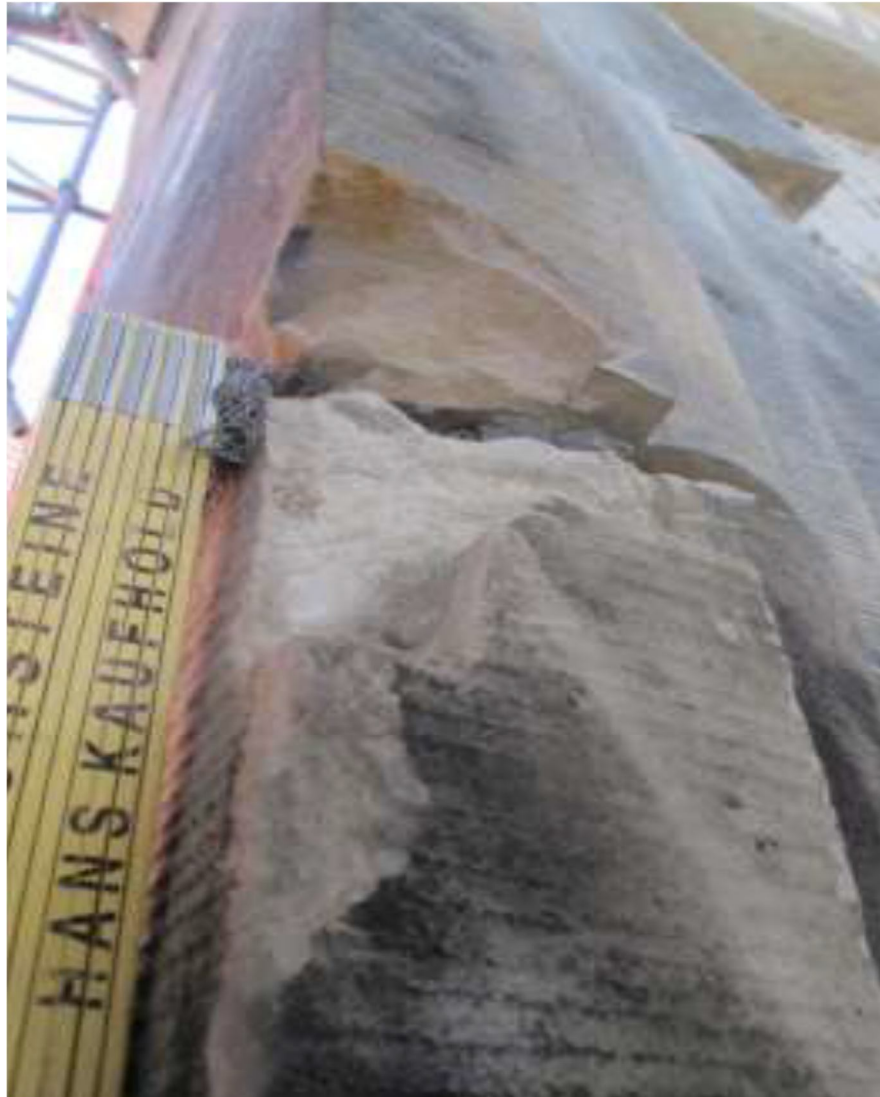
Schadensbild Sandstein

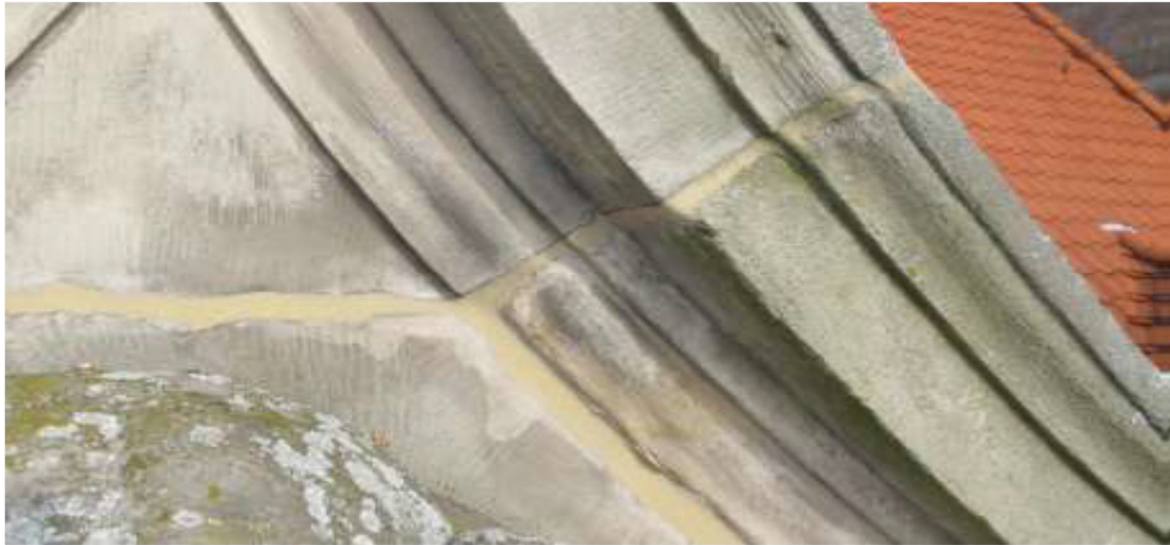
Polymerfugen

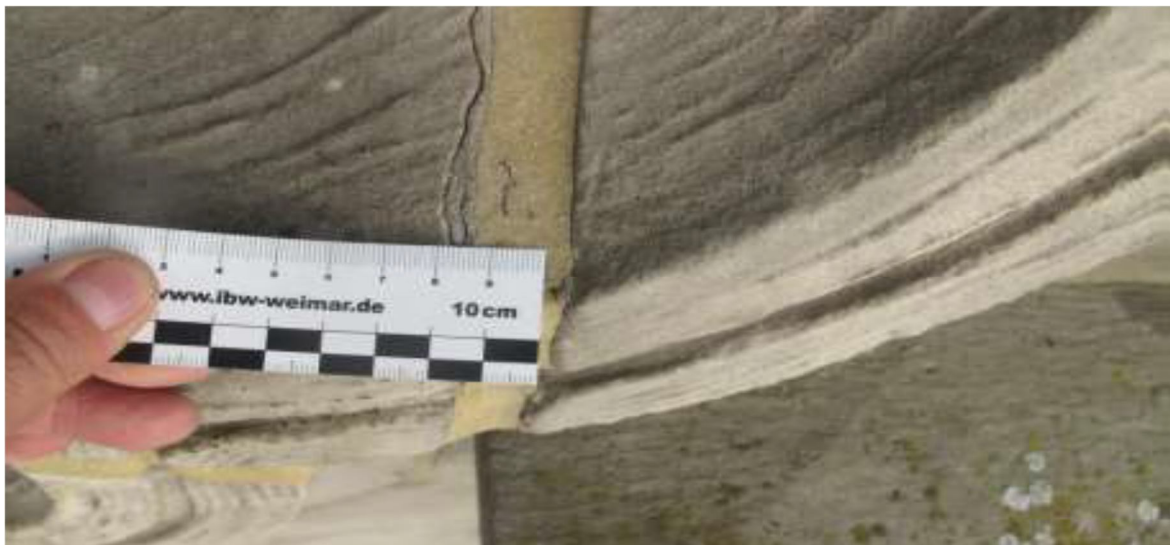
Flankenabriss Polymerfuge

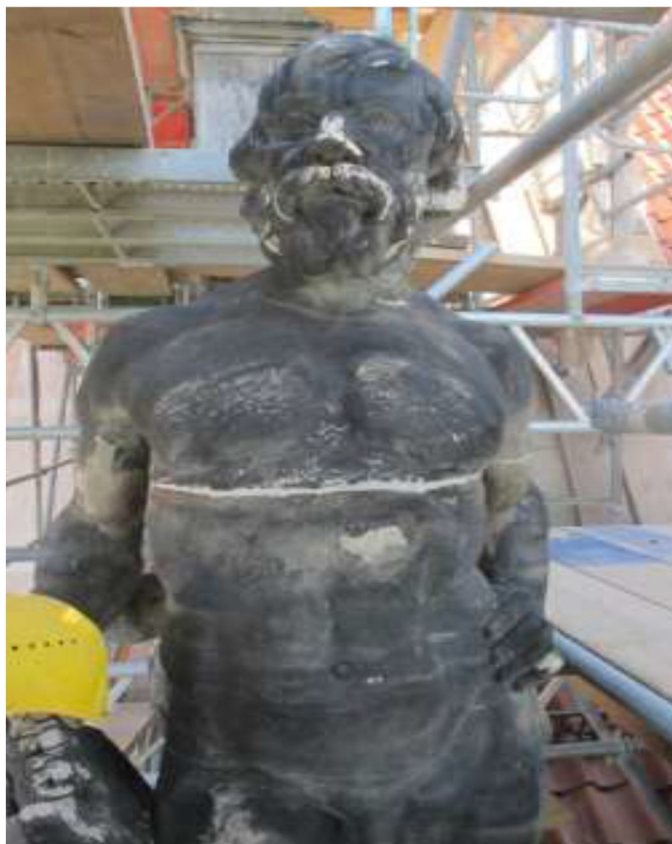
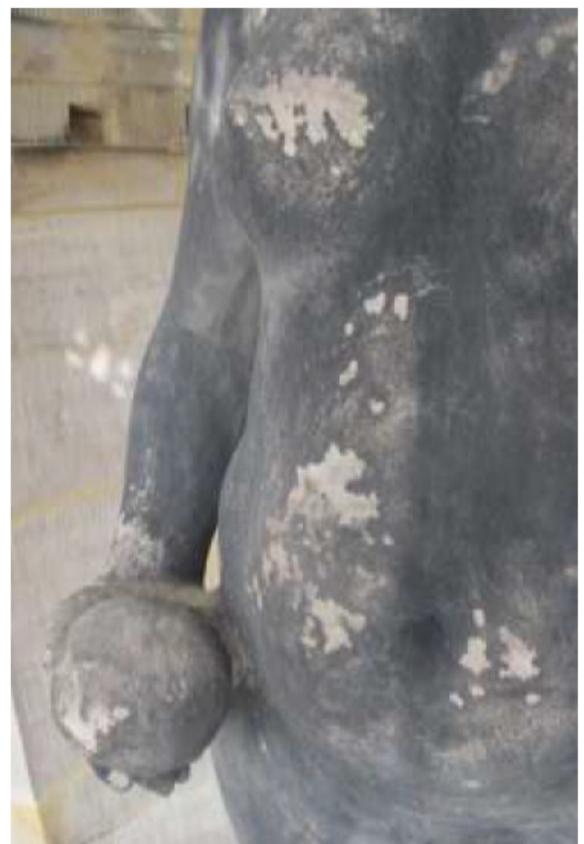
Schadensbild Sandsteinplastik: ungeeignete Ergänzung mit
Polymermörtel, Abplatzungen der schwarzen Krusten

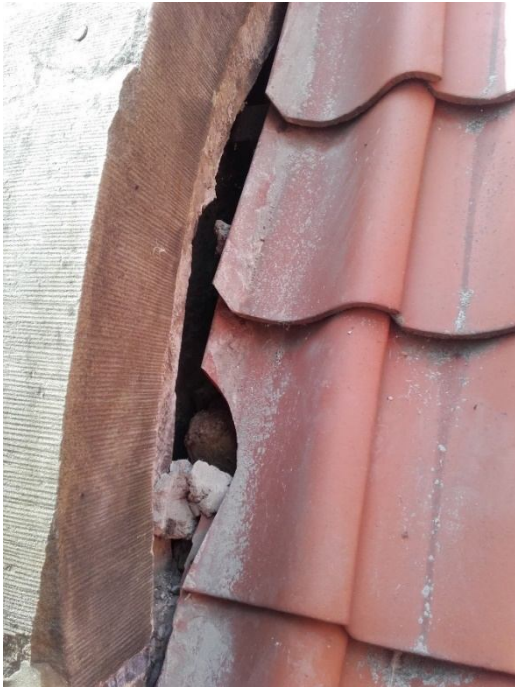
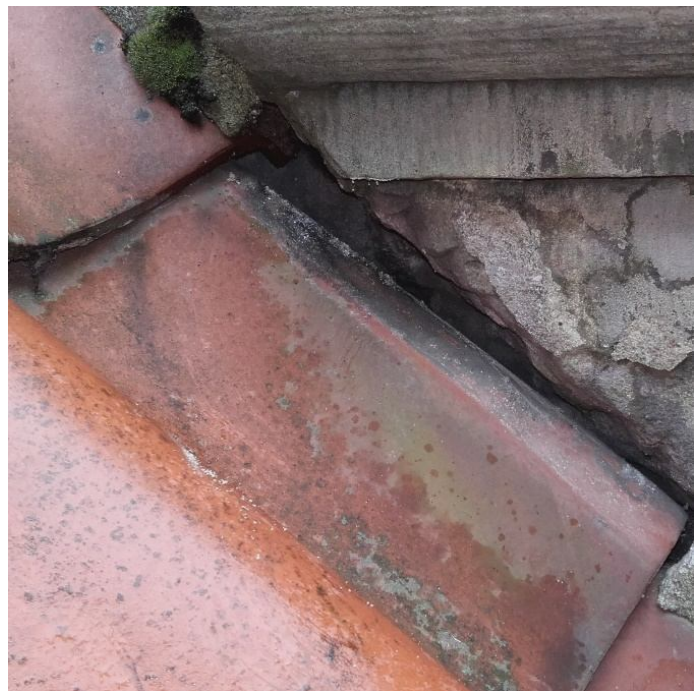
Schadensbilder der Mörtelfugen zwischen Dachfläche und aufgehenden Bauteilen, ähnlicher Zustand im Bereich der Grate und Firste

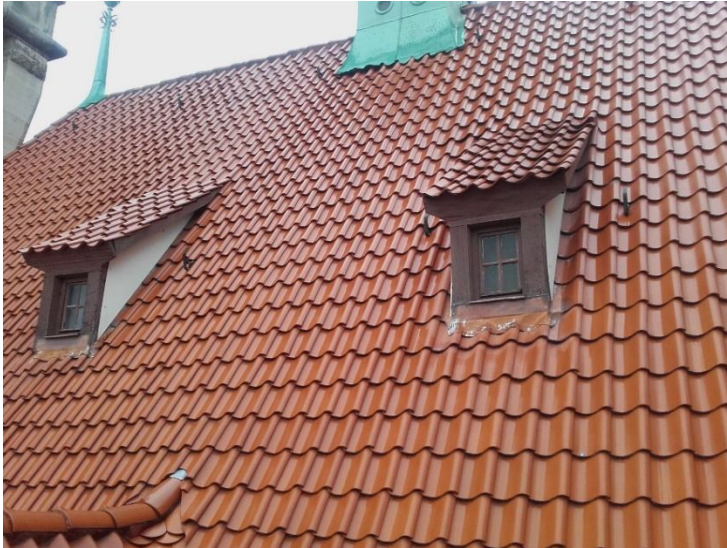
Zustand der Dachgauben vor der Sanierung
