**PROTOKOLL**

#### **Darstellung der geplanten Brandschutzmaßnahmen im 1. und 2. Bauabschnitt (Informationsdrucksache Nr. 1156/2018)**

# ■ Sprengel Museum Hannover - Brandschutzmaßnahmen

1. und 2. Bauabschnitt (1979 + 1989)

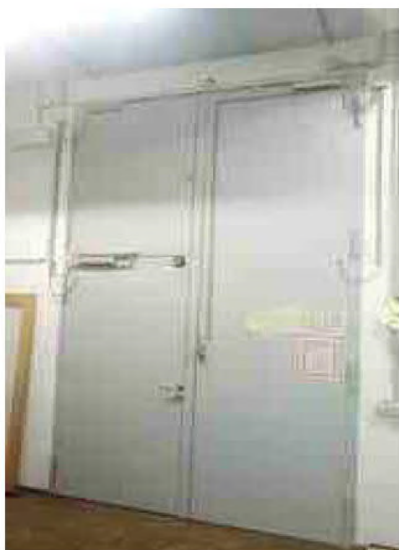
## Auszug aus Mängelkataster: Depottüranlage, konkretes Beispiel

| Bauteil | Rechtlicher Bezug | Art des Mangels | Maßnahme | Menge<br>(Stck.) | Geschätzte Kosten | |
|---|---|---|---|---|---|---|
| <i>Tür</i> | <i>Gemäß NBauO § 20 (1) muss diese Tür als feuerhemmende und selbstschließende Tür (T30) ausgebildet werden</i> | <i>1, 9, 59 siehe Vorbemerkung zum Mängelkataster (Pkt. 2)</i> | <i>Demontage und Entsorgung der vorhandenen Tür.<br/>Lieferung und Einbau einer feuerhemmenden und selbstschließenden (T30) dreiflügeligen Stahlblechtür.<br/>Maße: 2,01 x 3,385 m</i> | <i>1</i> | - | - |

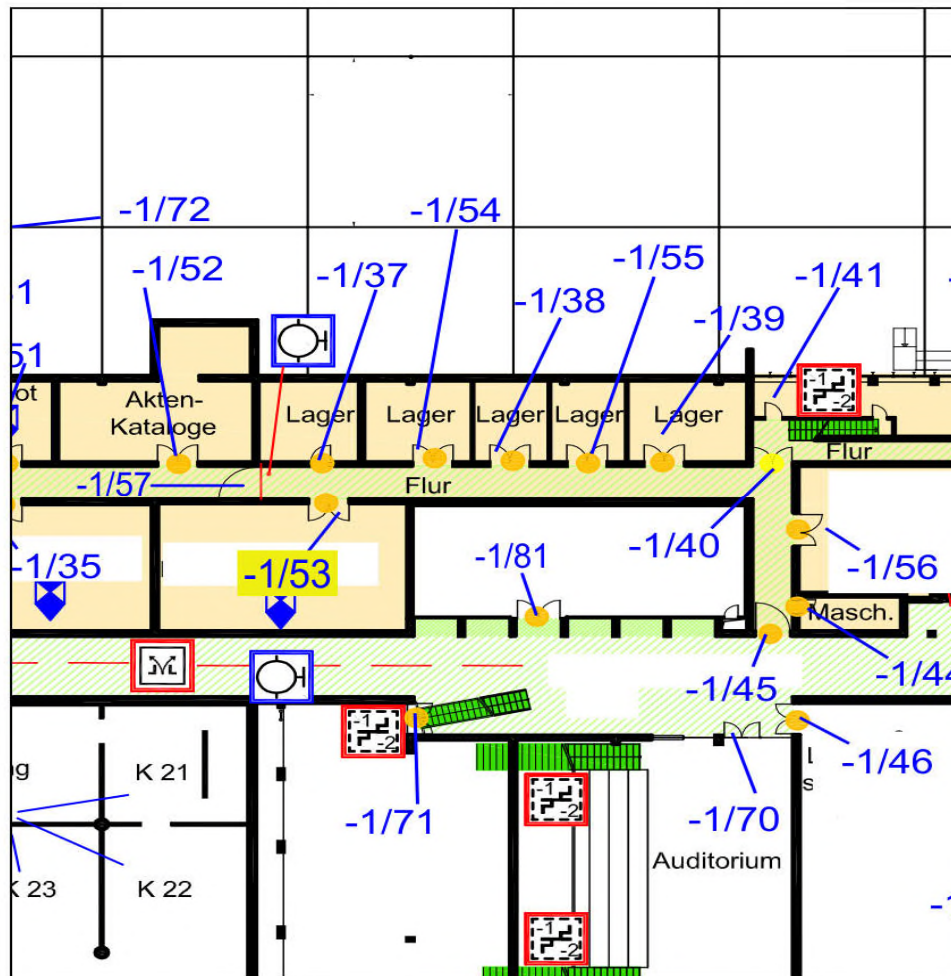
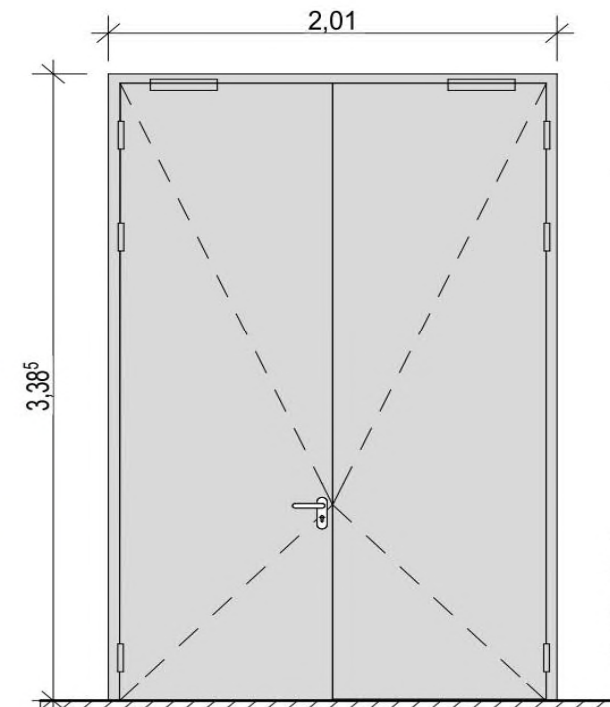
**Tür Nr.  
-1/53**

## Konkretes Beispiel: Austausch Depot-Türanlage, Planung neu

[RBM] 2010x3385  
**T30**  
Stahl-Innentür  
Stahleckzarge, 2-flg.

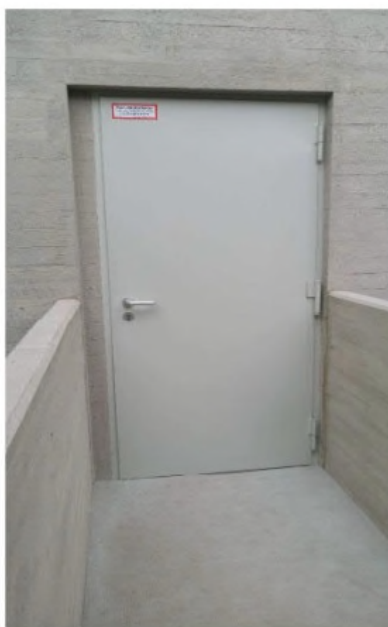
## Weitere beispielhafte Mängel gemäß Kataster: T30 Türanlage

| Bauteil | Rechtlicher Bezug | Art des Mangels | Maßnahme | Menge<br>(Stck.) | Geschätzte Kosten | |
|---|---|---|---|---|---|---|
| Tür | Gemäß NBauO § 20 (1) muss diese Tür als feuerhemmende und selbstschließende Tür (T30) ausgebildet werden | 1siehe Vorbemerkung zum Mängelkataster (Pkt. 2)<br>Hinweis: Tür im Verlauf der Rettungswege | Demontage und Entsorgung der vorhandenen Tür.<br>Lieferung und Einbau einer feuerhemmenden und selbstschließenden (T30) einfügeligen Stahlblechtür.<br>Maße: 1,135 x 2,135 m | 1 | - | - |

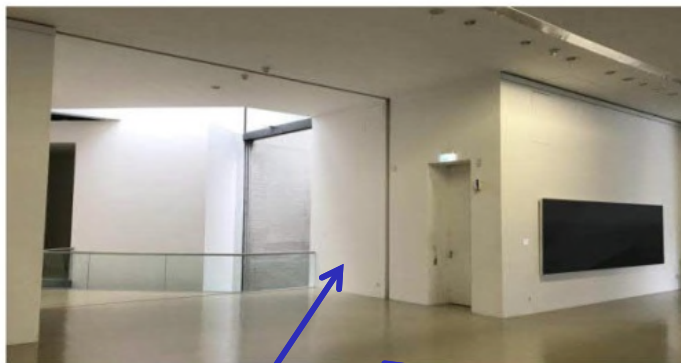
## Weitere beispielhafte Mängel gemäß Kataster: Brandschutztor

| Bauteil | Rechtlicher Bezug | Art des Mangels | Maßnahme | Menge<br>(Stck.) | Geschätzte Kosten | |
|---|---|---|---|---|---|---|
| <i>Tor</i> | <i>Gemäß NBauO § 20 (1) muss dieses Tor als feuerhemmend und selbstschließend (T30) ausgebildet werden.</i> | <i>1, 26c siehe Vorbemerkung zum Mängelkataster (Pkt. 2)<br/>Hinweis: Tür im Verlauf der Rettungswege</i> | <i>Demontage und Entsorgung des vorhandenen Tores.<br/>Lieferung und Einbau eines feuerhemmenden und selbstschließenden (T30) einflügeligen Tores mit einer Fluchttür.<br/>Maße: 6,70 x 4,80 m</i> | <i>1</i> | - | - |
