Dokumentation

Radwege- und
Radroutenerkundung
im Stadtbezirk Döhren/Wülfel
Oktober 2014

Autor: Jürgen Behle
Vorstandsmitglied ADFC Hannover Stadt

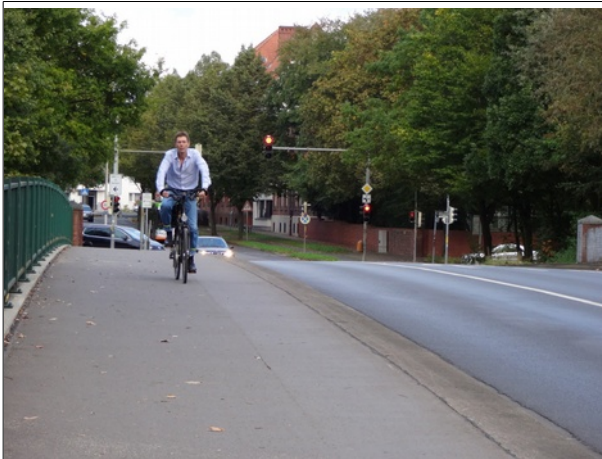
Bild 1:

rechte Seite stadtauswärts,
Zweirichtungsradweg
vom Kreuzungsbereich über die Brücke mit
Breite 1,00 m geführt
Randmarkierung 0,35 m

zu geringe Radwegbreite; Kollisionen
Radfahrer/Radfahrer und Fußgänger/Radfahrer; geringe Trennwirkung

Maßnahme: Einrichtungsradweg und
Markierung mit 1,5 besser 2,0m

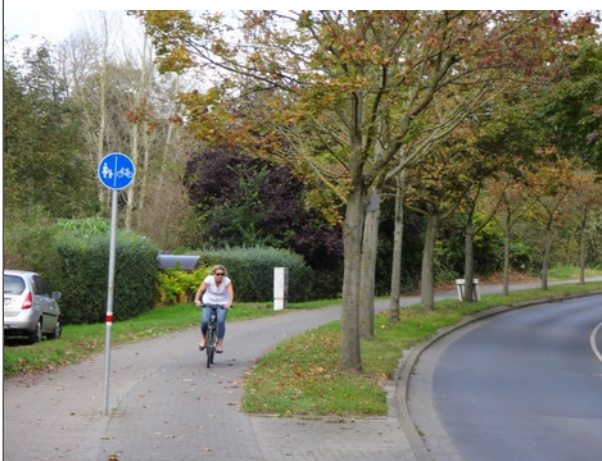
Bild 2:

stadtauswärts, Zweirichtungsradweg
Breite 1,56m; Randmarkierung 2x0,24m
(Mindestanforderung StVo 2,00m)

geringe Radwegbreite, Kollisionsgefahr für
sich begegnende Radfahrer, bzw.
Ausweichen auf Fußweg

Maßnahme: Aufhebung Zweirichtungsradweg;
in der Gegenrichtung eine
Querungsmöglichkeit ab Bernwardwiese
mit Radfahrstreifen bis zur Einmündung
Schützenallee einrichten

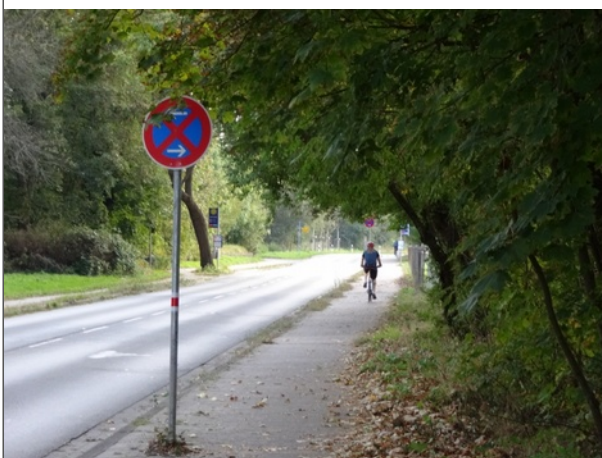
Bild 3:

rechte Seite stadtauswärts,
Zweirichtungsradweg als
gemeinsamer Fuß- u. Radweg
Breite 1,56m

zu geringe Radwegbreite des
Zweirichtungsradweges, gefährliche
Verengung durch Hindernisse; baul. Mängel

Maßnahme: Ausbau auf 2,0m
Einrichtungsradweg

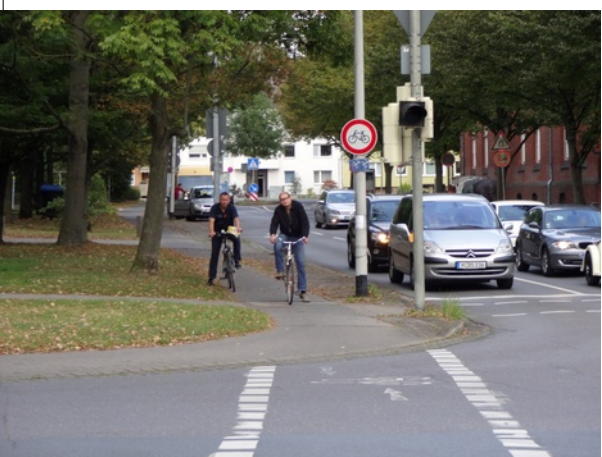
Bild 4:

rechte Seite stadtauswärts,
Ende d. Zweirichtungsradwegs Richtung
Abelmannstraße

Kollision des stadtauswärts fahrenden
Radverkehrs mit Radelnden, die die
Radwegseite wechseln; fehlende
Aufstellmöglichkeit zur Querung

Maßnahme: Radfahrstreifen im
Brückenbereich mit der Möglichkeit des
direkten Linksabbiegens in die
Schützenallee (s. Maßnahme Bild 2)

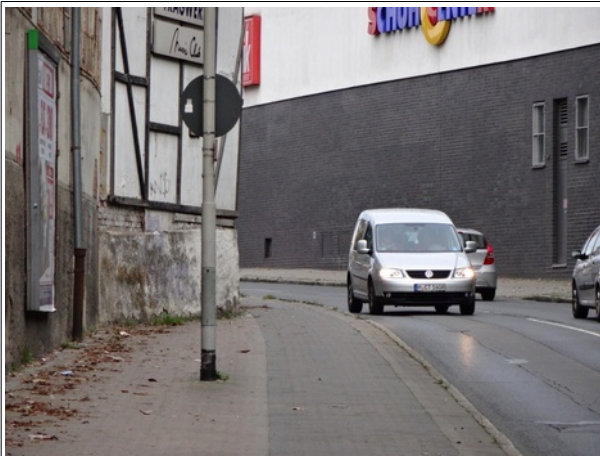
Bild 5:
Zweirichtungsradweg von der Eventoase kommend mit 1,50m Breite ab Tragwerk (Bild) mit Breite 1,30m

Problem:
Keine ausreichende Radwegbreiten für Zweirichtungsverkehr, gefährliche Kurvensituation ohne Sichtkontakt zu entgegenkommenden Radlern

Maßnahmen Bild 5 und 6:
Radfahrstreifen ab Hildesheimer Str. bis Tragwerk, danach Führung auf vorhandenem baulichen Radweg; in Gegenrichtung: Markierung eines Schutzstreifens ab Eventoase, ...

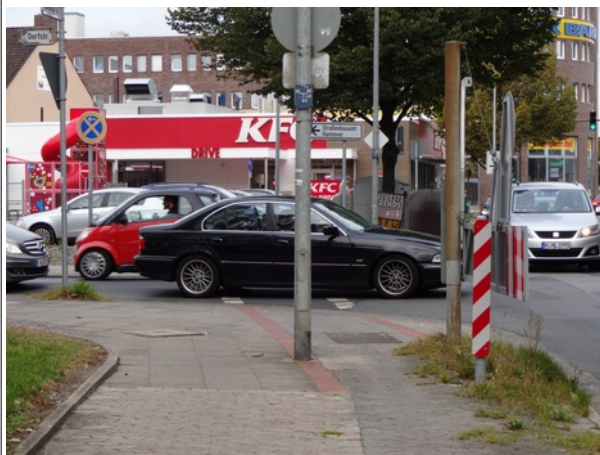
Bild 6:
Radwegbreite 1,00m bis Hildesheimer Str.

Problem:
Unterschreitung der Mindest-Radwegbreite und gefährliche Hindernisse im Radwegeverlauf

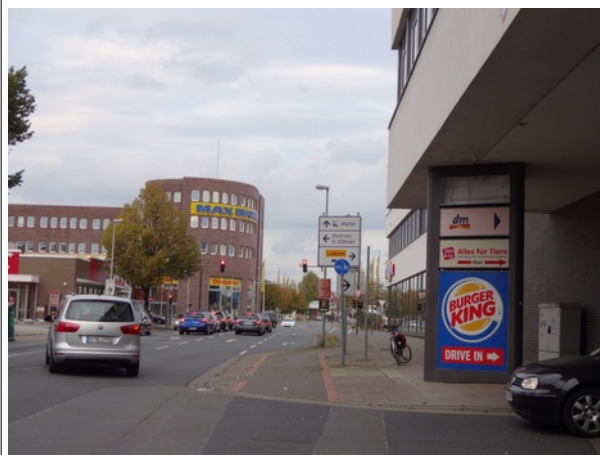
Bild 7:
... der 20m vor der Gewerbeeinmündung auf den baulichen Radweg einmündet und bis zur Hildesheimer Str. mit einer vorbildlichen Radwegbreite von 1,6m an den Kreuzungsbereich herangeführt wird.

Randmarkierung 2x0,20m

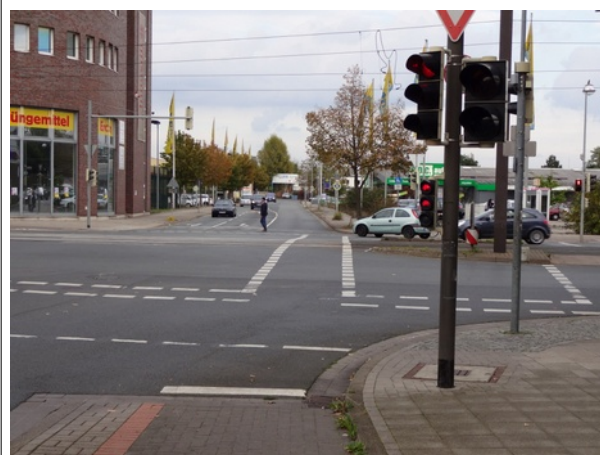
Bild 8:
eine markierte Querung der Hildesheimer Str. im Sichtbereich des MIV.

Problem und Maßnahme:
die Weiterführung der markierten Querung in einen Schutzstreifen in der gegenüber liegenden Behnstraße würde die Sicherheit der Radelnden ins Gewerbegebiet erhöhen

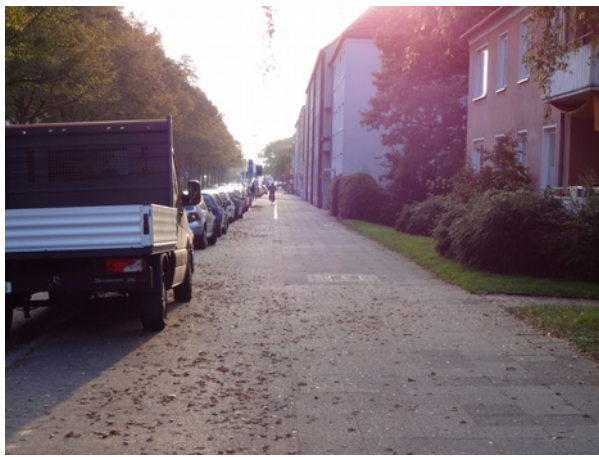
Bild 9::
 Radwegbreite 1,55m

Problem:
 kein Sicherheitsraum zu parkenden Kfz;
 Sichtkontakt zum Radverkehr durch
 parkende Kfz an Einmündungen verstellt

Maßnahmen (Bild 9 und 10): Aufhebung
 der Parkzonen oder Markierung eines
 Radfahrstreifens entlang des gesamten
 Verlaufs der Straße 'Am Mittelfelde' mit
 Parken auf der Radwegfläche

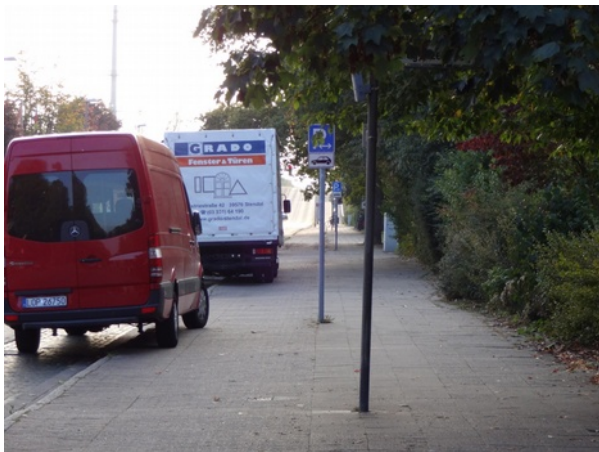
Bild 10:
 Parken erlaubt!

Problem:
 kein Sicherheitsraum zu parkenden PkW
 und LkW; Hinweisschilder verengen den
 Radwegbereich

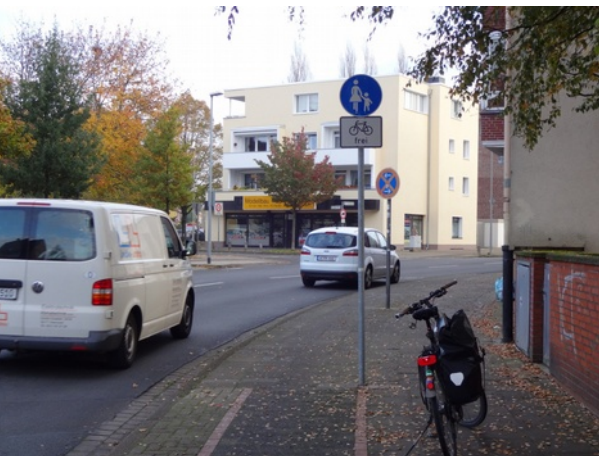
Bild: 11
 Radwegbreite 1,00m
 Übergang in Fußweg/Radfahrer frei;
 mit Beginn der Eisenbahnbrücke als
 benutzungspflichtiger Radweg bis
 Karlsruher Str. ca. 1,50m breit

Maßnahme: Markierung eines
 Radfahrstreifens prüfen

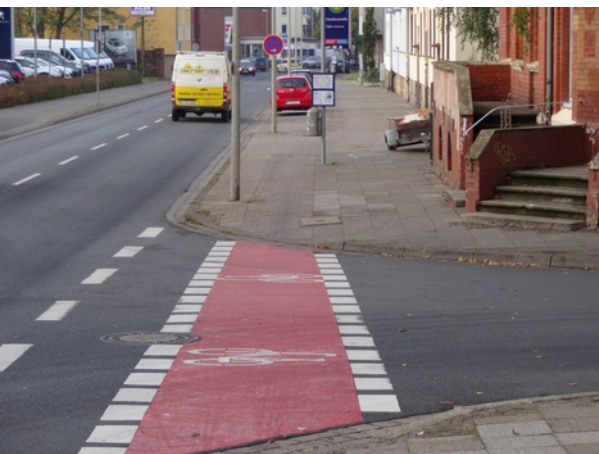
Bild 12:
 Querung Lavaterhof
 Radwegbreite 1,00m
Problem: geringe Breite mit Hindernissen
 im Sicherheitsbereich des Radweges

Maßnahme: Markierung eines
 Radfahrstreifens im Fahrbahnbereich prüfen

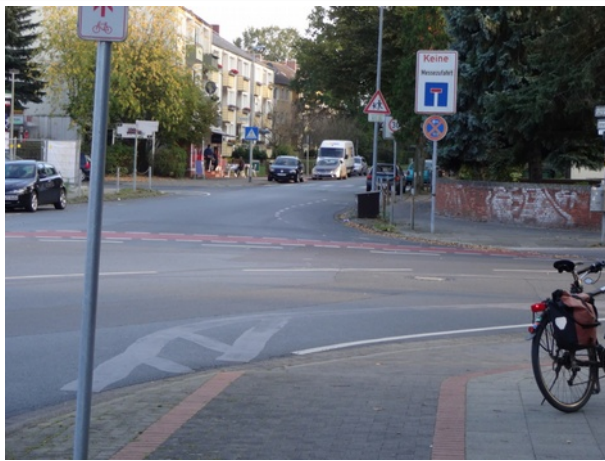
Bild 13:

Hauptverbindungsroute aus der Südstadt über Waldheim Seelhorst - Mittelfeld zur Messe kreuzt 'Am Mittelfelde'

Markierungen und Hinweisschilder im Widerspruch
Querung kaum möglich

Maßnahme: Markierung für eine Querung in die Spittastraße

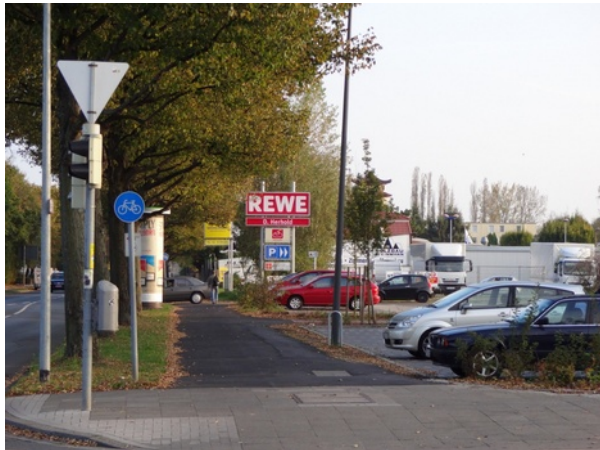
Bild 14:

ab Am Mittelfelde in Richtung Laatzen

Auf ganzer Breite ein benutzungspflichtiger Behelfsradweg.

Wo bleiben die Fußgänger?

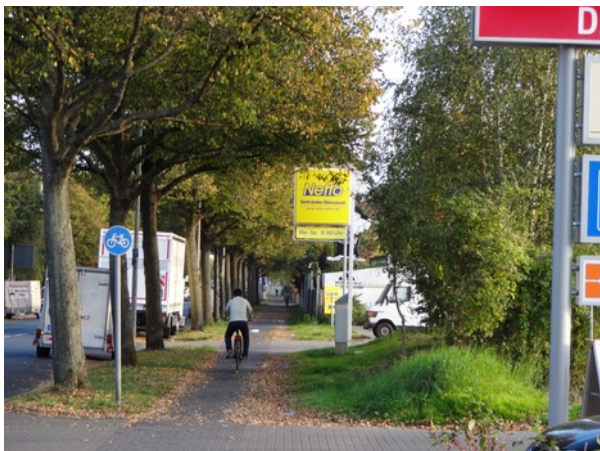
Bild 15:

Fortsetzung aus Bild 14 Richtung Laatzen;
Radwegbreite 1,30m

keine ausreichende Breite; keine Möglichkeit für Fußgänger;
an beiden Seiten der Karlsruher Str. parken LkW und Anhänger im öffentlichen Raum zu Werbezwecken und als Erweiterung gewerblich genutzter Abstellflächen

Maßnahme: Standstreifen durch Radfahrstreifen ersetzen (evtl. beidseitig)

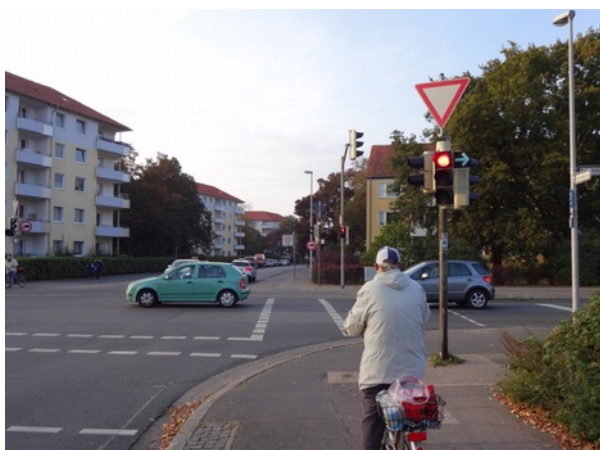
Bild 16

Querung 'Am Mittelfelde' in die Beuthener Str.

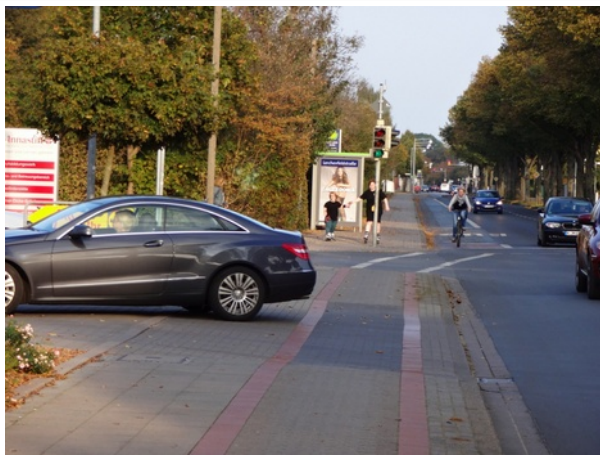
Bild 17:
 Radfahrstreifen mit ausreichender Breite;
 vor Einmündung zu LIDL und Tankstelle
 Verschwenkung auf baulichen Radweg;
 Breite 1,00m u. 2x0,20m Randmarkierung

Maßnahme: Markierung eines
 durchgehenden Radfahrstreifens

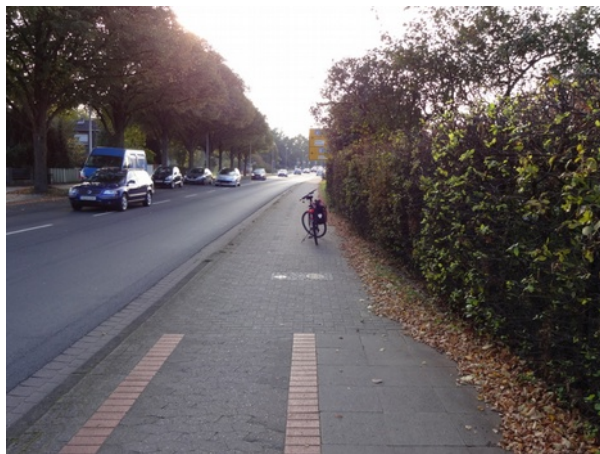
Bild 18:
 Radwegmarkierung wird ohne Hinweis
 aufgegeben

Maßnahme:
 Fortsetzung des markierten
 Radfahrstreifens wie in Bild 17 .

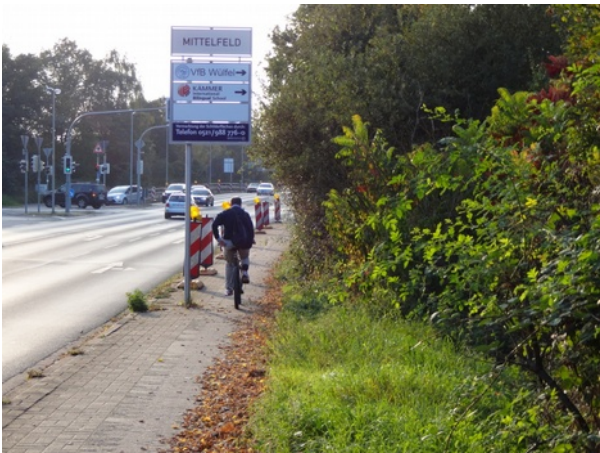
Bild 19:

Problem: ... im weiteren Verlauf, nach
 200m, zunehmende Verschlechterung der
 Radwegsituation durch eine verengte und
 mit Hindernissen verstellte
 Radverkehrsfläche

Maßnahme: Prüfung einer Neuaufteilung
 der Verkehrsfläche im Brückenbereich für
 die Fortführung eines Radfahrstreifens

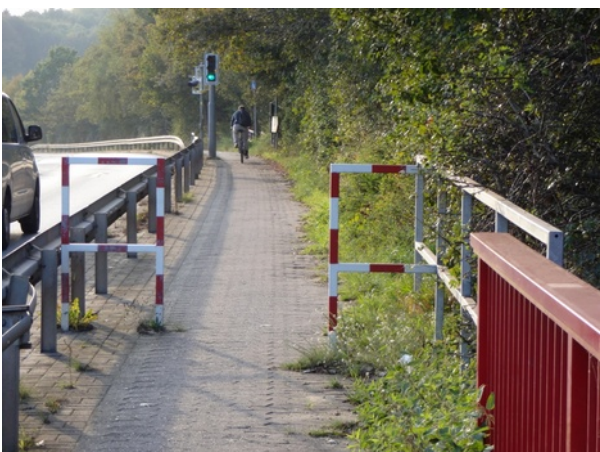
Bild 20:

... weitere Verschlechterung der
 Radfahrersituation im Bereich der Brücke
 über den Messe-Schnellweg

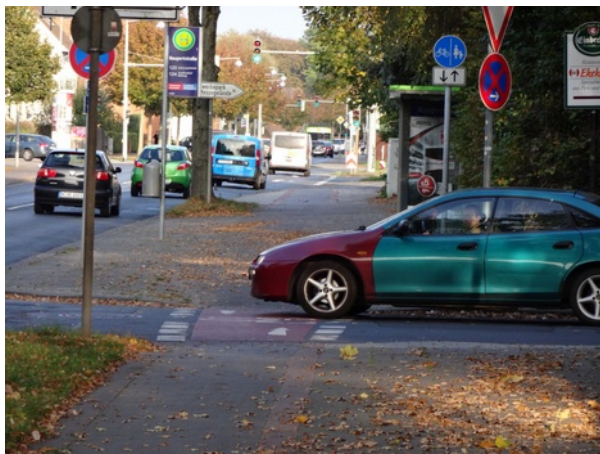
Bild 21:
Zweirichtungsradweg
vor Einmündung Raupertstraße
Breite 1,00m und 2x0,20m
Randmarkierung

Problem:
Unterschreitung der Mindestbreite um
1,00m

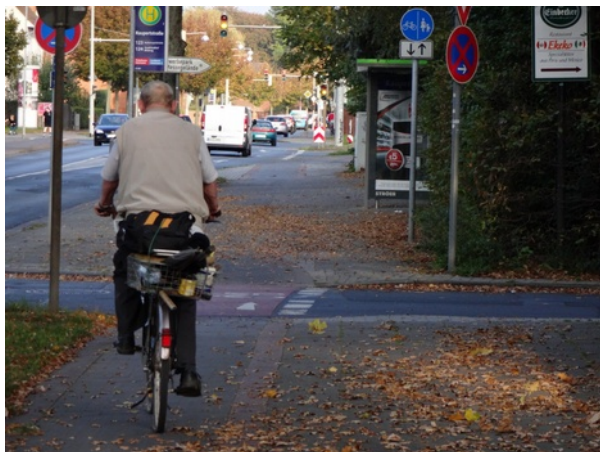
Bild 22:
... wie Bild 1 mit Radfahrer vor der
Einmündung Raupertstraße.

Problem: Im gesamten Verlauf, von der
Schnellwegbrücke bis zur Grenze des
Stadtbezirks Döhren/Wüfel entspricht der
Zweirichtungsradweg nicht den
Erfordernissen der StVo

mögliche Maßnahme: Markierung von
Radfahrstreifen im Zusammenhang mit der
gesamten neu aufzuteilenden
Verkehrsfläche entlang der Wulfeler Str.

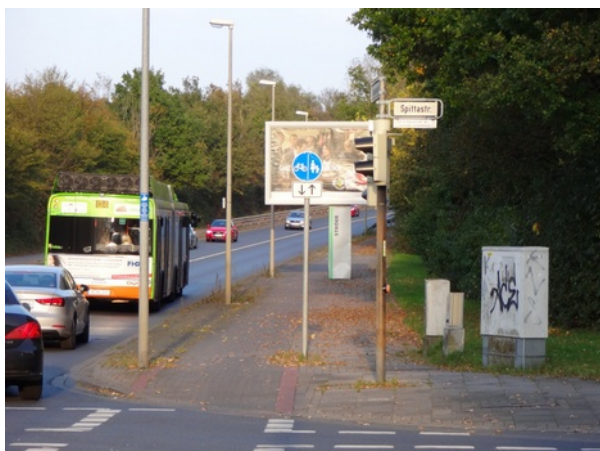
Bild 23

**Garkenburgerstraße
Richtung Messe-Schnellweg und
Wulfeler Str.**

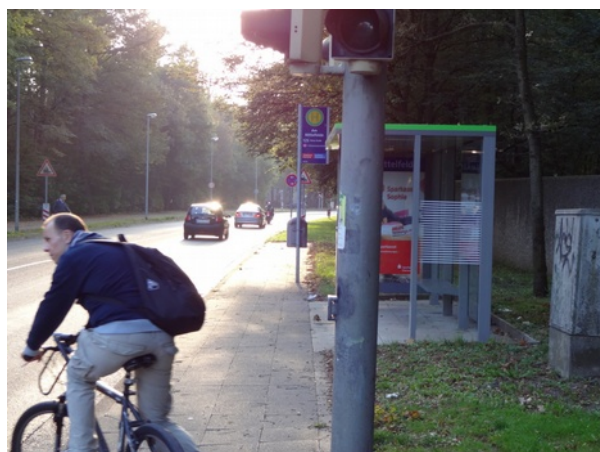
Bild: 24

Problem:
Radwegführung endet in einem zu
schmalen gemeinsamen Rad und Fußweg;
mit Querung der Garkenburgerstr. über eine
Bedarfsampel zum linksseitig geführten
Zweirichtungsradweg Richtung
Hildesheimer Str., der im gesamten Verlauf
nur die Mindestbreite von 2,00m erreicht
Maßnahmen: alternative Streckenführung;
Querung der Garkenburgerstraße in Nähe der
Spittastraße ermöglichen; Erweiterung des
linksseitigen Radwegs auf 2,5m prüfen

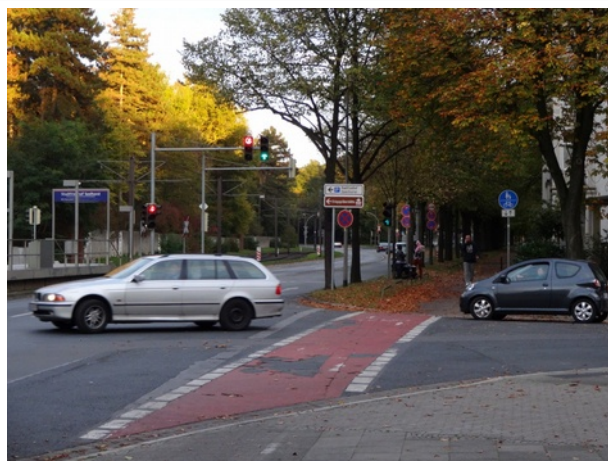
Bild: 25

Zweirichtungsradweg Richtung Wülfeler Str. mit 2m Breite u. Randmarkierung 2x0,2m

Problem: Gefahrbereich für links abbiegende Radfahrer aus der Ahornstraße auf den Radweg an der Garkenburgstraße

Maßnahme: entsprechende Markierung für den Radverkehr auf der Ahornstraße

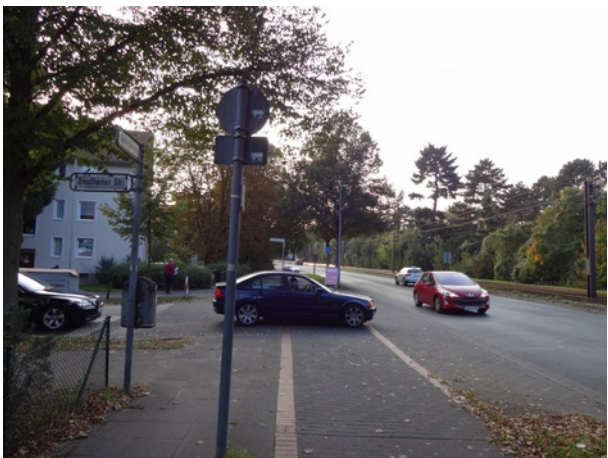
Bild: 27

Zweirichtungsradweg Richtung Hildesheimer Str. mit 2m Breite + Randmarkierung 2x0,2m

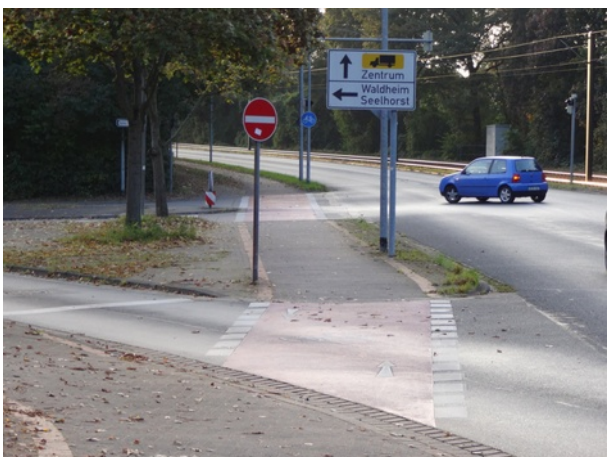
Bild: 28

Problem: Gefahr durch links abbiegende und rechts einbiegende Kfz

Im 'Hoher Weg' benutzen dann die Radfahrerenden die abschüssige Straße und gelangen in eine S-Kurve.

Parallel wird als Option, mit Beginn der Kurve, ein nicht benutzungspflichtiger 1,0m breiter Hochboardradweg angeboten

Maßnahmen: Gefahrhinweise im Querungsbereich (Bild 28); Für den MIV ein Hinweis auf Fahrbahnnutzung durch Radverkehr vor der S-Kurve im 'Hoher Weg' (kein Bild)

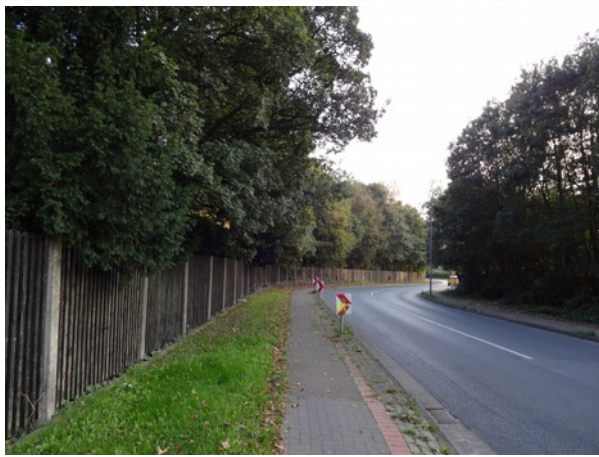
Bild 29:
Radverkehrsanlage aus der S-Kurve heraus
in Richtung Peiner Straße.
Kein StVo-gerechter Ausbau
Baulicher Radweg, Breite 1,10m

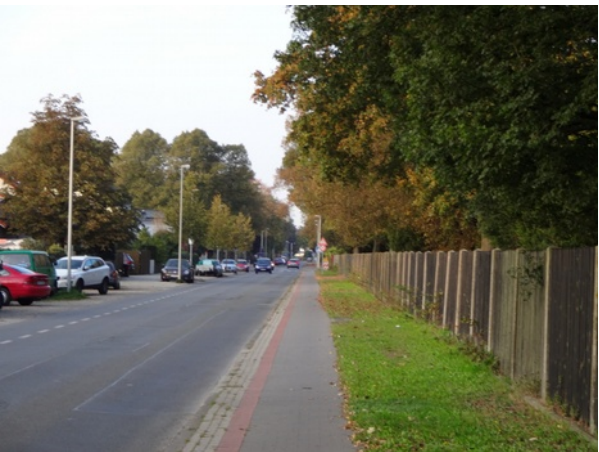
Bild 30:
baulicher Radweg in Richtung Peiner Straße
- links Schutzstreifen auf der Fahrbahn in
Richtung Mittelfeld
Problem: baulicher Radweg ohne
ausreichende Breiten im gesamten Verlauf
und in Teilbereichen mit einer schlechten
Oberfläche.

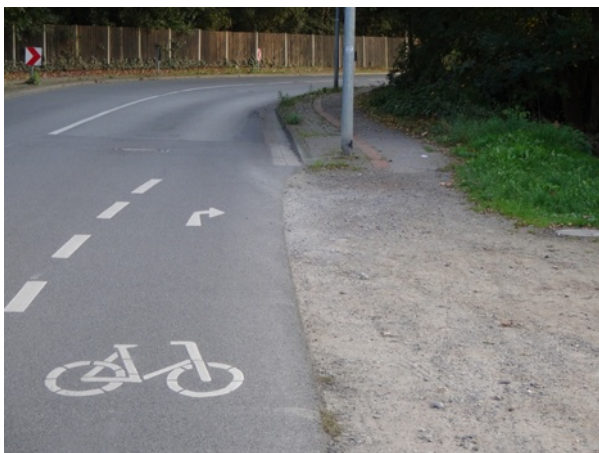
Bild: 31
Verschwenkung vom Schutzstreifen
Richtung Mittelfeld auf baulichen Radweg
(ohne Benutzungspflicht);
Schutzstreifen, Breite 1,40;
baulicher Radweg, Breite unter 1,00 m
Maßnahme: StVo gerechter Ausbau der
baulichen Radverkehrsanlage oder
durchgehende Markierung eines
Schutzstreifens oder Radfahrstreifens

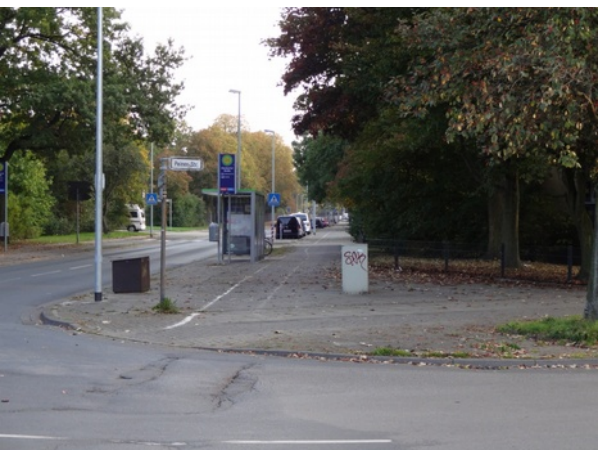
Hoher Weg ab Peiner Str. Richtung Mittelfeld

Bild : 32
Problem: undeutliche Radwegmarkierung,
keine Mindestbreite, Gefährdung Fußgänger
durch Radfahrende
Maßnahme: Markierung Schutzstreifen

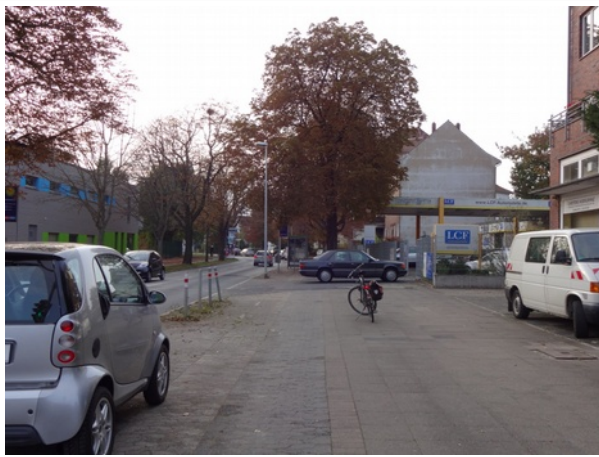
Bild: 33

im gesamten Verlauf, bis Helmstedter Straße ,ohne Benutzungspflicht;

Problem: kein StVo-gerechter Radwegzustand ab Unterführung Peiner Str. bzgl. Oberfläche, Hindernissen und Radwegbreiten; Gleiches gilt für den gegenüberliegenden Radweg ab Einmündung Holthusenstraße

Maßnahmen: Prüfung der Markierung eines Radfahrstreifens Richtg. Hildesheimer Str.; StVo gerechter Ausbau des Radweges Richtung Seelhorst zwischen Holthusen Str. und Straßentrog.

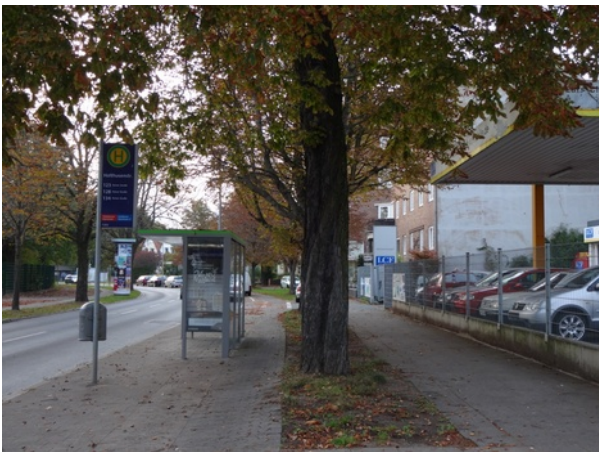
Bild : 34

gefährdende Führung ohne ausreichenden Sicherheitsbereich und einer Breite unter 1,00m

Maßnahmen wie unter Bild 33

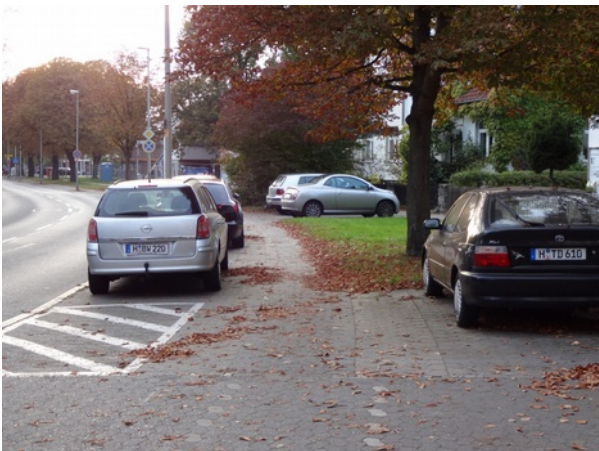
Bild : 35

zu schmale Radwegführung ohne Sicherheitsabstand zu Parkenden PKW

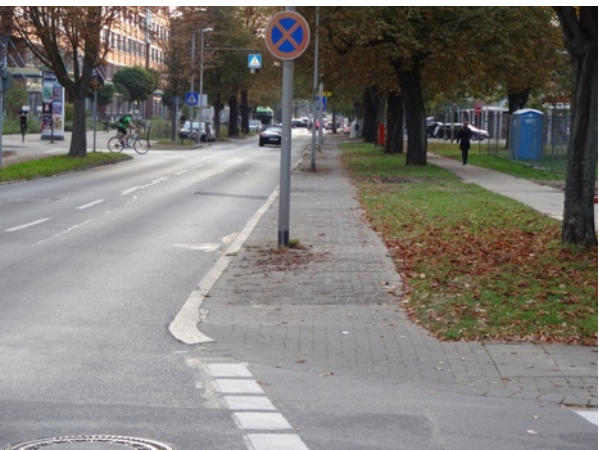
Bild :36

Gefährdung durch Hindernisse

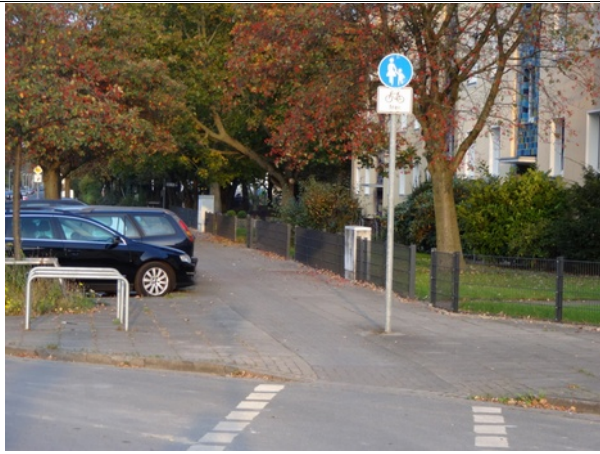
Bild: 37

nach der Durchfahrt durch die Unterführung Weiterführung des Radverkehrs auf Fußweg / Radfahrer frei.

Problem: Gefährdung Fußgänger auf engem Raum, Radfahrer sind am nächsten Knoten für KfZ schwer einsehbar

Maßnahme: Verschwenkung nach links und mit Radfahrstreifen auf der Peiner Straße markieren

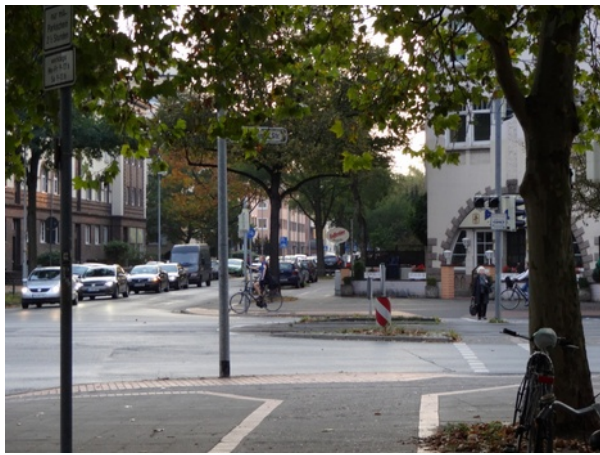
Bild: 38

Problem: Behinderungen quer verlaufenden Radverkehrs durch fehlende Aufstellflächen im gesamten Kreuzungsbereich;

zweimalige 90 Grad Verschwenkung nach Überquerung der Hildesheimer für die Weiterfahrt in der Abelmannstraße. Die Radwegführung verläuft zusätzlich durch den Aufstellbereich der Radler, die auf der Hildesheimer Richtung Laatzen die Abelmannstraße queren wollen.

Maßnahmen: Führung des Radverkehrs aus der Peiner Straße mit Radfahrstreifen über die Kreuzung in die Abelmannstraße und Einrichtung eines zusätzlichen Radfahrstreifens mit der Möglichkeit links in die Hildesheimer Str. einzubiegen.

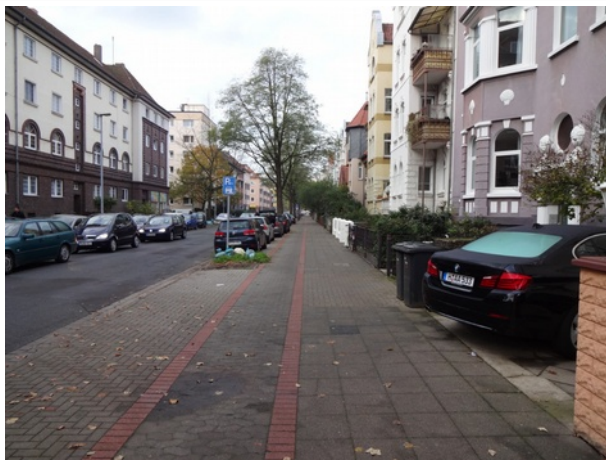
Bild: 41

nach Querung der Hildesheimer Verlauf des Radwegs ab Gaststätte Pulverturm
Radwegbreite 1,00m

Problem: Keine StVo-gerechte Breite

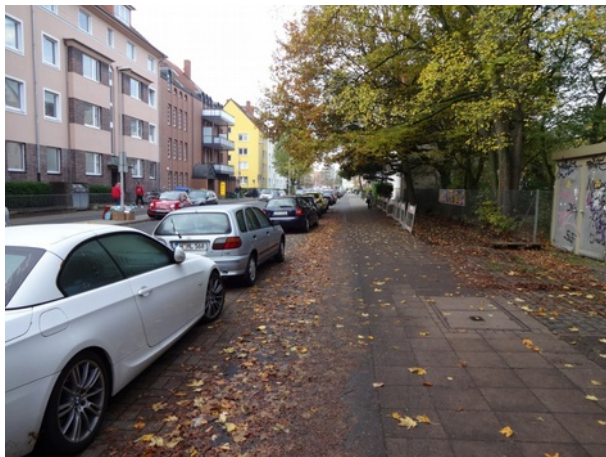
Bild 42:

Abelmannstraße
Streckenverlauf ab Ziegelstraße

Radwegbreite 1,30m

Problem: Mindestbreite von 1,50m nicht vorhanden, Sicherheitsbereich zu parkenden Fahrzeugen nicht gegeben

Maßnahmen: Überlegung für Markierung eines Radfahrstreifens auf der Fahrbahn; evtl das Parken auf der bisherigen Radfahrfläche ermöglichen

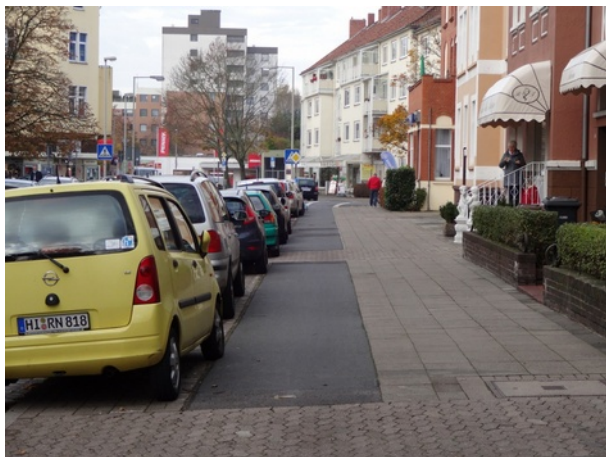
Bild 43:

Streckenverlauf ab Ziegelstraße
bis Einmündung Fiedelerstraße

Gefährdung durch geringen Sicherheitsbereich und Radwegbreite
Radwegbreite 1,30m

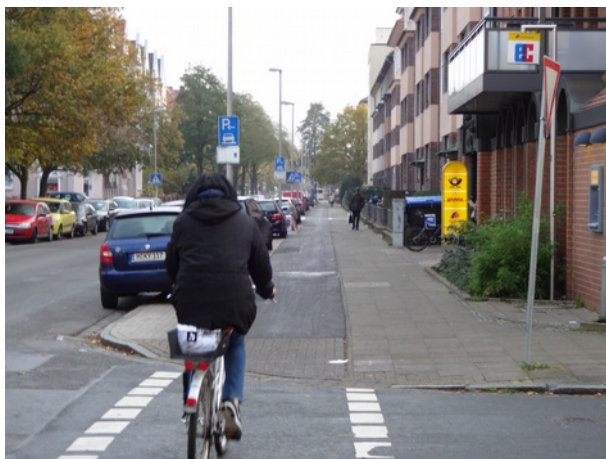
Bild: 44

Streckenverlauf in Richtung
Hildesheimer Straße

Radwegbreite entlang der Post 1,60m
Radwegbreite ab Isarstraße 1,40m

Im gesamten Verlauf bis Innstraße ist der Radweg nicht benutzungspflichtig.
Ab Innstraße bis Hildesheimer Str. wird der 1,40m breite Radweg benutzungspflichtig gekennzeichnet.

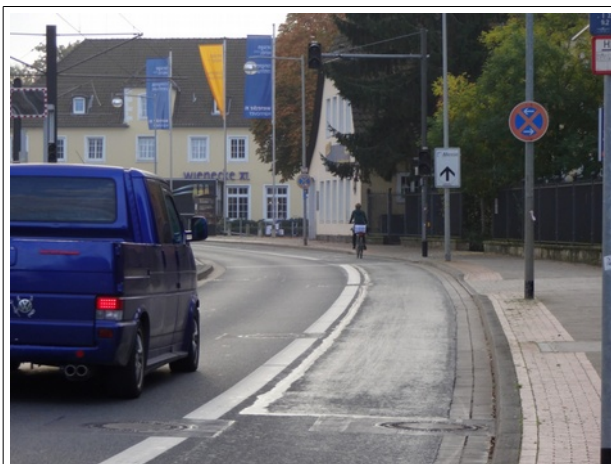
Bild: 45

Gutes Beispiel für einen Radfahrstreifen auf der Hildesheimer Str. mit einspuriger Führung des Motorisierten Individualverkehrs

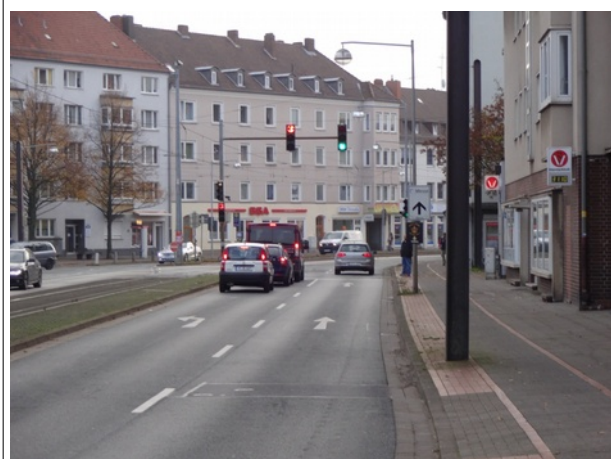
Bild: 46

... danach baulicher Radweg mit 1,00m Breite bis Einmündung Wilkenburger Straße

Überlegungen für eine Weiterführung des Radfahrstreifens von der Wiehbergstraße bis zur Wilkenburger Straße mit der Möglichkeit direkten Linksabbiegens an der Abzweigung 'Am Mittelfelde' (Bild 46)

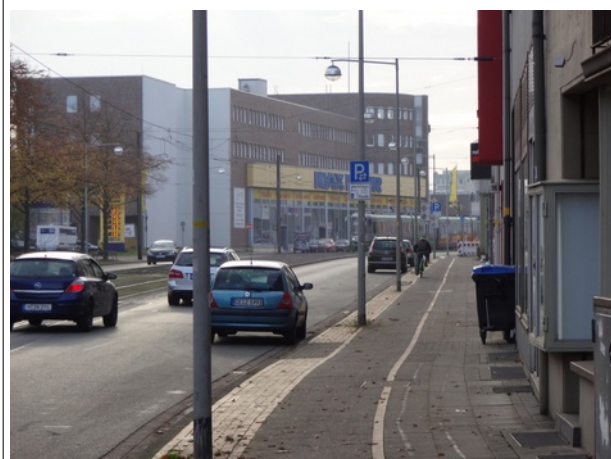
Bild: 47

Eine Fahrbahnspur wird als Parkstreifen genutzt.

Problem: gefahrvolle Enge für Radler und Fußgänger; im Sicherheitsbereich der Radweganlage befinden sich Leitungs- und Lichtmasten

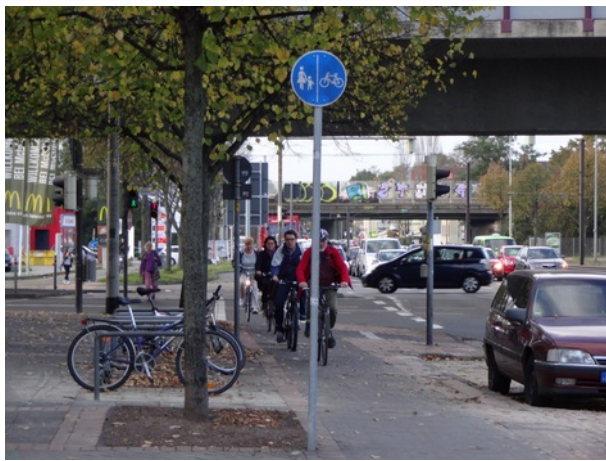
Bild: 48

Radfahrende unter dem Südschnellweg stadtauswärts, angeordneter Zweirichtungsradweg mit Breite 1,60m

Problem: Zweirichtungsradweg, als Querungshilfe über die Hildesheimer Straße für den aus der Fiedelerstraße kommenden Radverkehr, führt zu Kollisionsgefahr mit entgegenkommenden Radlern bei zu geringer Radwegbreite und fehlender Aufstellfläche.

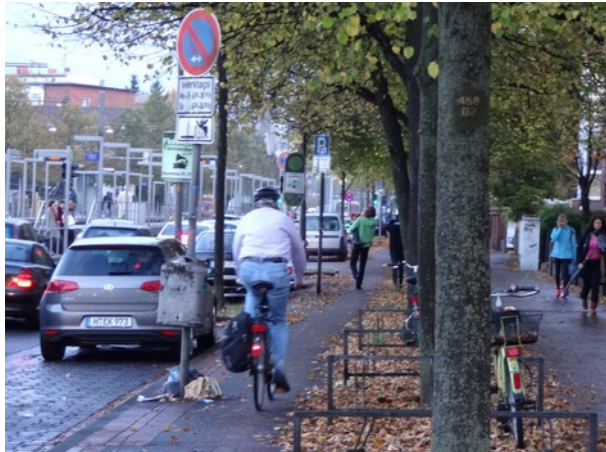
Bild: 49

Hildesheimer Straße ab Fiedelerstraße

Radwegbreite bis Peiner Straße 1,00m, verstellt durch mannigfaltige Hindernisse und fehlenden Sicherheitsbereichen zu parkenden PKW und Beschilderungsmasten Überholvorgänge auf dieser viel befahrenen Route nicht möglich

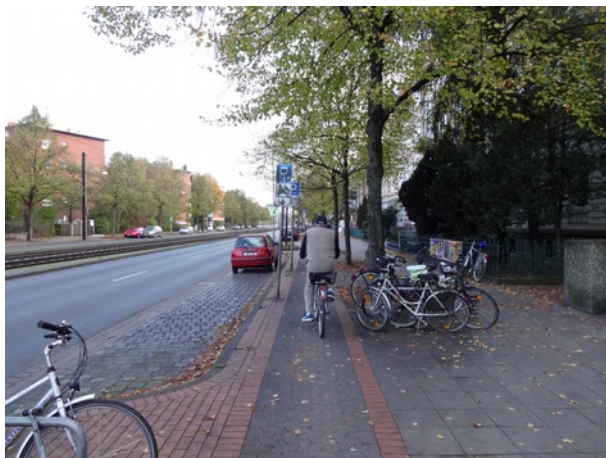
Bild: 50

Hildesheimer stadtauswärts

langfristige Maßnahme: Markierung von Radfahrstreifen stadtauswärts im Bereich Fiedeler Straße und Neckarstraße und darüber hinaus (s. Bsp. Podbielskistraße)

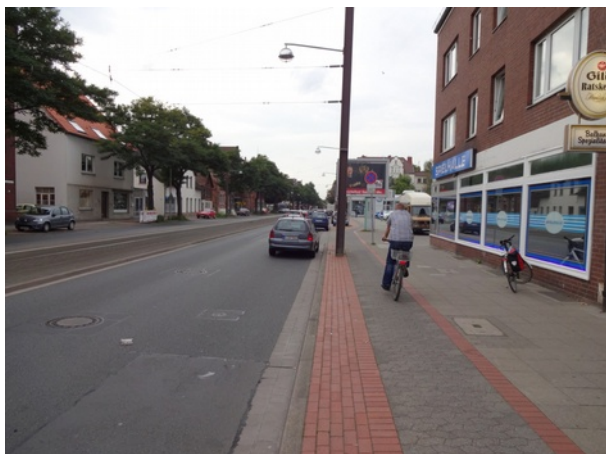
Bild: 51

auf der Höhe der Gaststätte Donagrill; Radwegbreite 1,00m; eine Kfz-Fahrspur als Parkstreifen verwendet

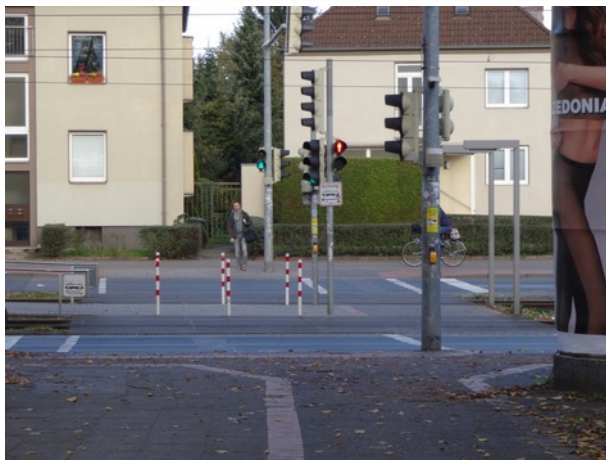
Bild: 52

Verbindungsroute vom Maschseesüdufer über Bregenzer Straße in die Südstadt

Problem: bei Querung wird der quer verlaufende Radverkehr entlang der Hildesh. blockiert

Maßnahmen: zusätzlicher Signalgeber in Höhe der Litfaßsäule, Zufahrt zum Querungspunkt auf der Riepestraße markieren

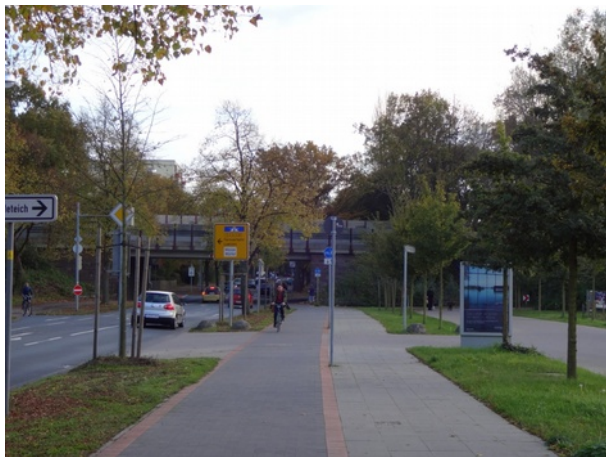
Bild: 53

neu angelegter benutzungspflichtiger Zweirichtungsradweg entlang des Aspria-Parkplatzes;

Breite 2,00m; Länge ca. 200m

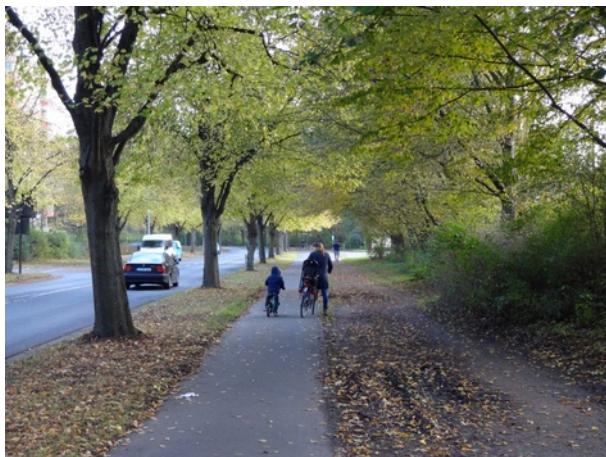
Bild: 54

... im weiteren Verlauf als 1,6 m breiter Zweirichtungsradweg

Problem: Unterschreitung der Mindestbreite; in Teilbereichen Sanierungsbedarf; vernachlässigter Fußwegbereich

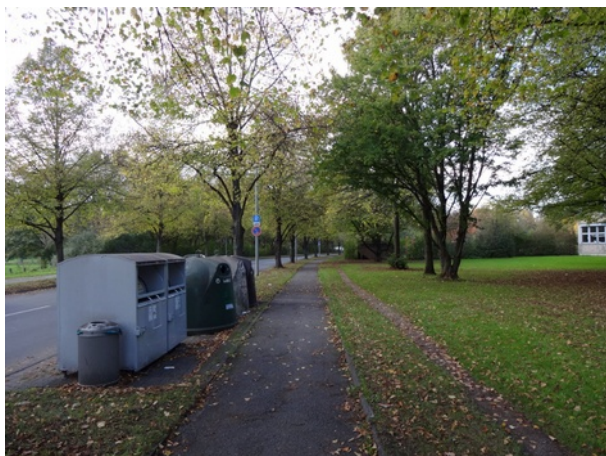
Bild: 55

Höhe Schule an der Suthwiesenstraße bis Maschseesüdufer durchgehende Radwegbreite von ca. 1,60m

Problem: Oberflächenzustand und schlechte Bordsteinabsenkungen

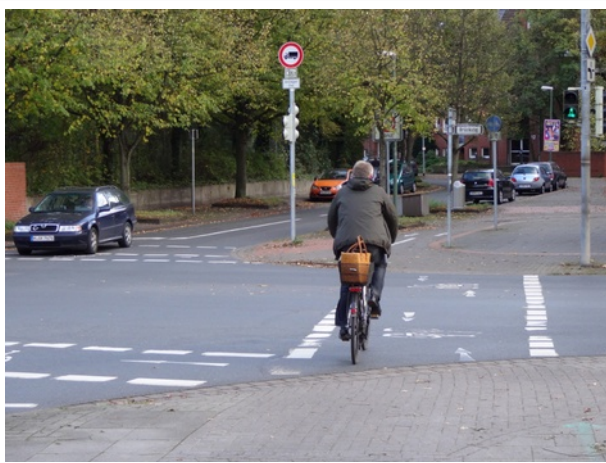
Bild: 56

viel befahrene Route vom Stadtzentrum über Maschsee u. Wiehbergstraße. zum Messegelände oder über touristische Routen nach Laatzen und Hemmingen

Problem: Gefahr bei Einfädelung in die Frobösestraße durch ebenfalls geradeaus fahrende Kfz;

Kollisionen mit entgegenkommendem Radverkehr in die Schützenallee

Maßnahmen im Zusammenhang mit den beschriebenen Verkehrssituation entlang der Brückstraße (Bilder 1-4)

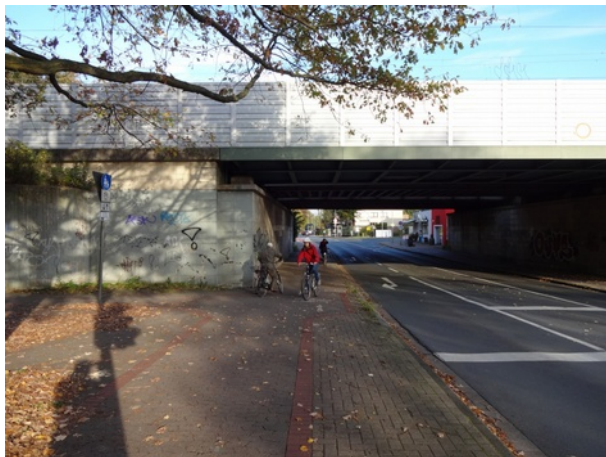
Bild: 57

nach der Querung der Mainzer Straße Richtung. Bischofshol

Problem: Engpass Brückenunterführung auf dem Zweirichtungsradweg; gefährdende Verkehrssituationen durch hohe Radverkehrsdichte auf dem Zweirichtungsradweg und durch einbiegende Radfahrende aus Richtung Bismarckbahnhof

Maßnahmen Bild 57-59): detaillierte Analyse der Verkehrssituation unter Beachtung zwei sich kreuzender, viel befahrener touristischer Routen mit hohem Anteil an Alltagsradverkehr

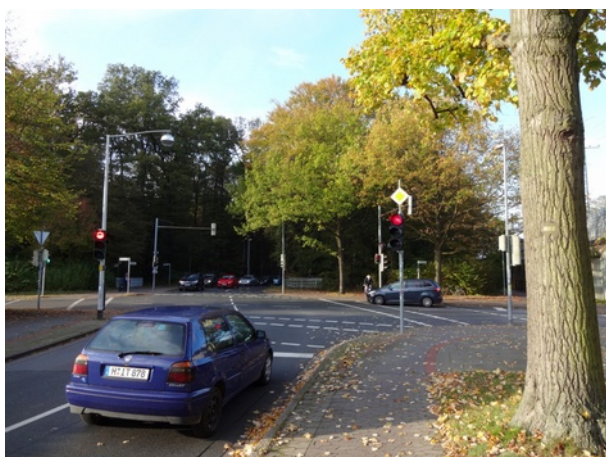
Bild: 59

Radroute aus Richtung Maschseesüdufer über Bregenzer Str./Salzburger Str. erhöht das Radverkehrsaufkommen im quer verlaufenden Zweirichtungsradweg, nach links Rtg. Hildesheimer und nach rechts Rtg. Bismarckbahnhof bzw. Bischofshol

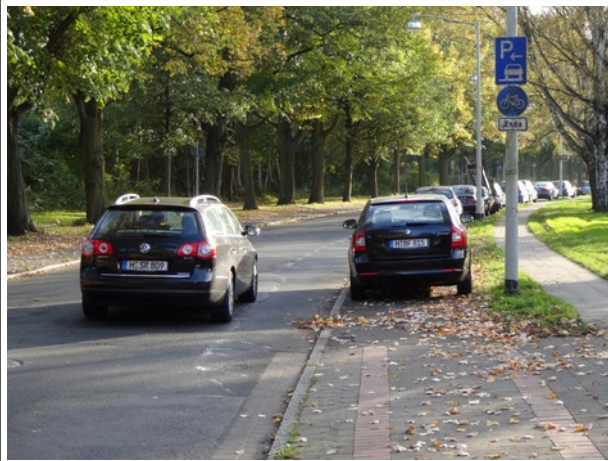
Bild: 60

nicht benutzungspflichtiger Radweg Rtg. Hildesheimer endet und wird auf der Straße weitergeführt

Problem: verblasste Markierung; unvorhersehbare, plötzliche Verschwenkung des Radverkehrs

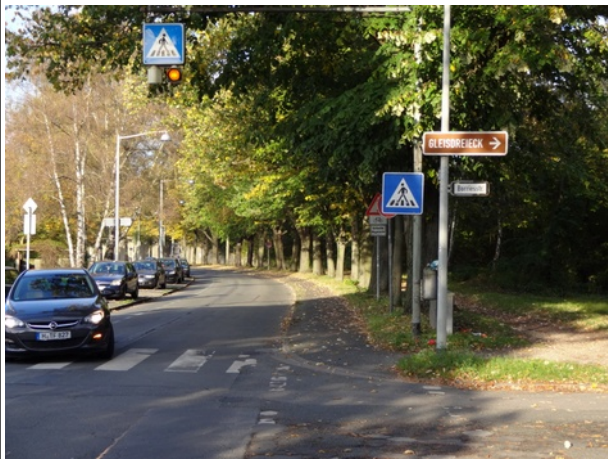
Bild: 61

Sanierungsbedürftiger baulicher Radweg von der Hildesheimer Straße über die Bregenzer Straße und Salzburger Straße

Maßnahme: im Zuge einer Sanierung der Straßenverkehrsfläche den baulichen Radweg als Radfahrstreifen in die gesamte Verkehrsfläche einbeziehen; in der Gegenrichtung Schutzstreifen in Radfahrstreifen umwandeln

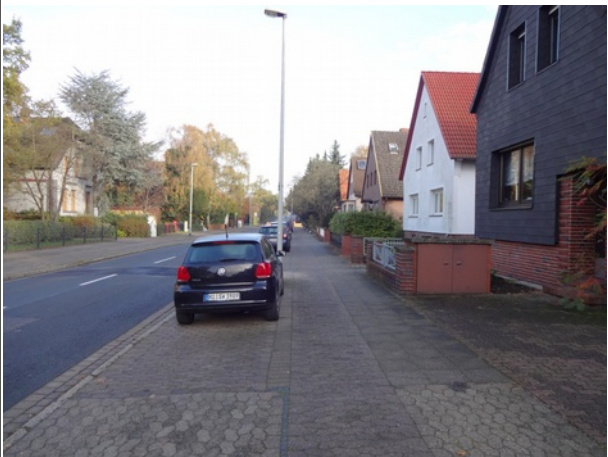
Bild: 62

baulicher Radweg 1,00m breit ohne Benutzungspflicht

Problem: geringe Rad- und Fußwegbreite; geringe Trennwirkung zum Fußwegbereich

Maßnahme: Radwegrückbau (vermeidbar, da kaum erkennbar); Geschwindigkeitsbegrenzung für KFZ-Verkehr auf 30 km/h; Radfahrer im Mischverkehr

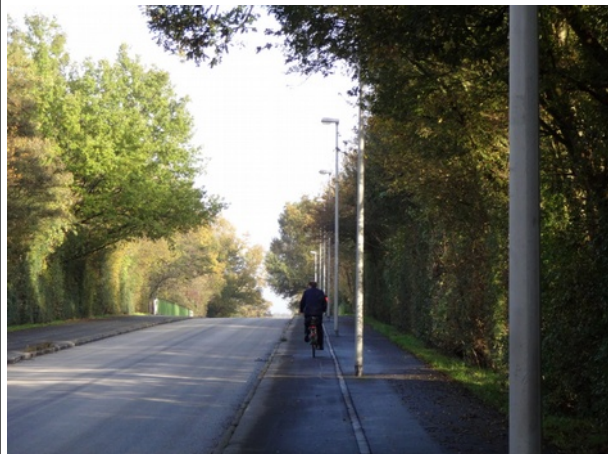
Bild: 63

Radwegbreite 1,40m

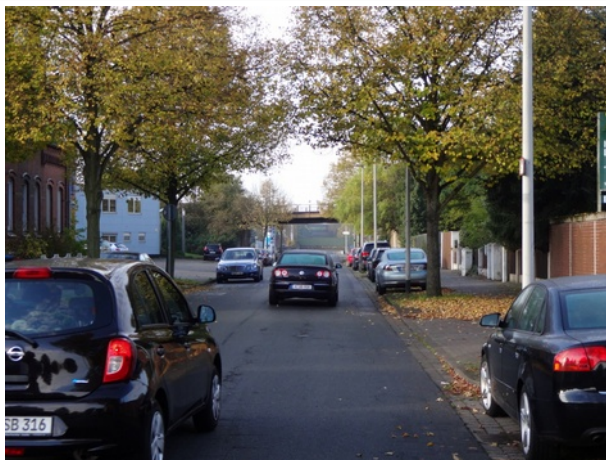
Bild: 64

Straßenführung ab Schafbrinke bis Anfang der Unterführung

Problem: zu schmale beidseitig angelegte (nicht benutzungspflichtige) Radwege; ebenso schmale Fußwegbereiche

Maßnahme: Geschwindigkeitsbegrenzung auf 30 km/h, Radverkehr im Straßenraum

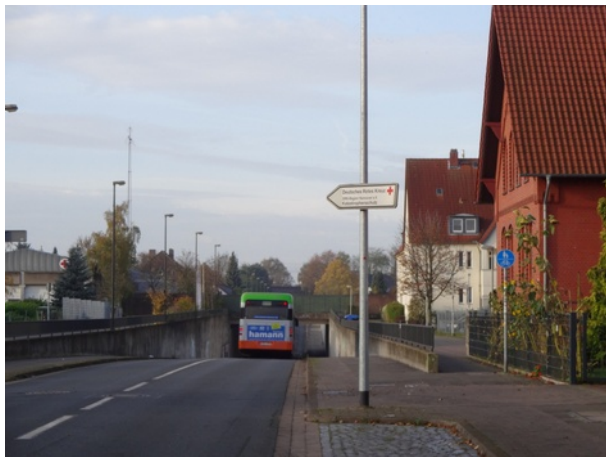
Bild: 65

Problem: Führung des Radverkehrs durch die Unterführung

Maßnahme: Schutzstreifenmarkierung auf der Fahrbahn mit Verschwenkung auf den gemeinsamen Rad und Fußweg mit Beginn des Brückengeländers; als Rad- und Fußweg durch die Unterführung

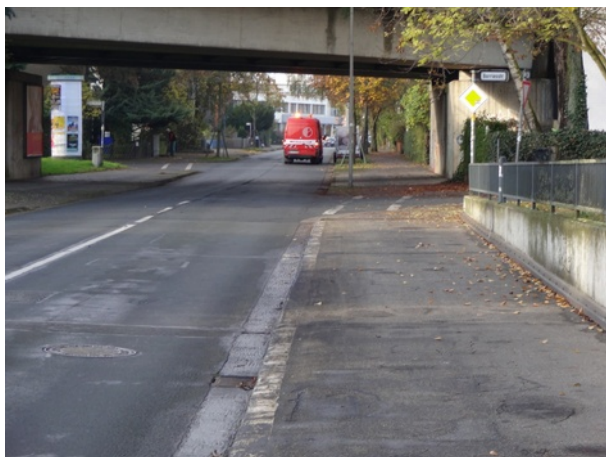
Bild: 66

Problem: Führung des Radverkehrs auf zu schmalen Rad- und Fußweg ab Einmündung Liebrechtstraße (am Ende des Brückengeländers)

Maßnahme: deutliche Schutzstreifenmarkierung zur Weiterführung des Radverkehrs im Straßenbereich

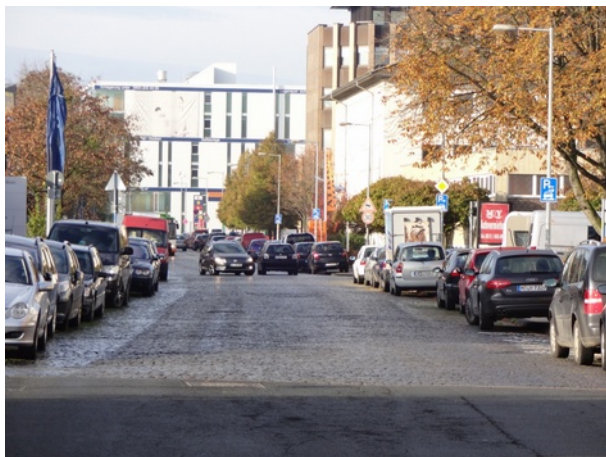
Bild: 67

beidseitig entlang der Zeißstraße befinden sich Dienstleistungen und Gewerbe mit ausreichenden, firmeneigenen Parkplätzen

Problem: „unnötig“ im Straßenraum parkende Kfz

Maßnahme: Anlage von beidseitigen Radfahrstreifen mit Bitumendecke

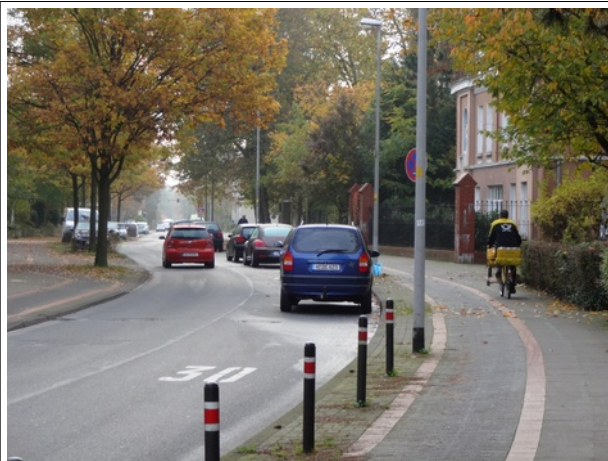
Bild: 68

beidseitiger Radweg, 1,00m breit;
Straßenraum wird durch Parken am
Straßenrand (neben angelegten
Parkbuchten) im gesamten Verlauf der
Wiehbergstraße „verkehrsberuhigt“;
der zu schmale, bauliche Radweg endet
nach ca. 200 Metern; der in Gegenrichtung
verlaufende bauliche Radweg beginnt an
dieser Stelle gegenüberliegend.

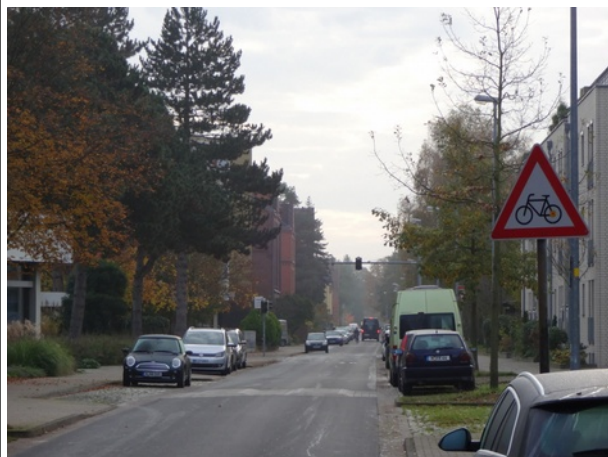
Bild 69:

Problem: in den Bereichen, in denen die
Fahrbahn durch Parken im Straßenraum auf
eine Spur verengt wird, ist die Vorbeifahrt
eines Kfz nur mit erheblicher Unter-
schreitung des notwendigen Sicherheits-
abstands zum Radverkehrsteilnehmer
möglich

mögliche Maßnahme: Einrichtung der
Wiehbergstraße als Fahrradstraße
