Sonderprogramm für Straßenerneuerung

- Grunderneuerung im Bestand -

**Nächste Maßnahmen im
Stadtbezirk Vahrenwald-List**

Grunderneuerung im Bestand (GiB)

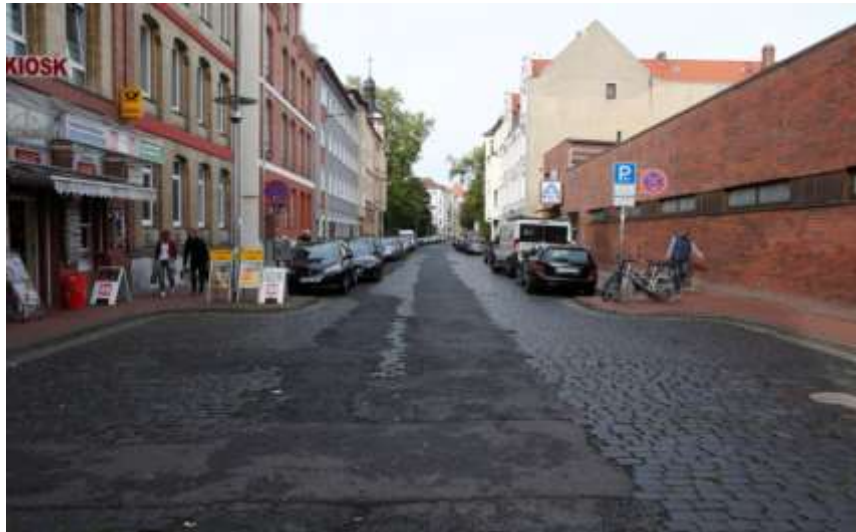
Zustand vor der Erneuerung

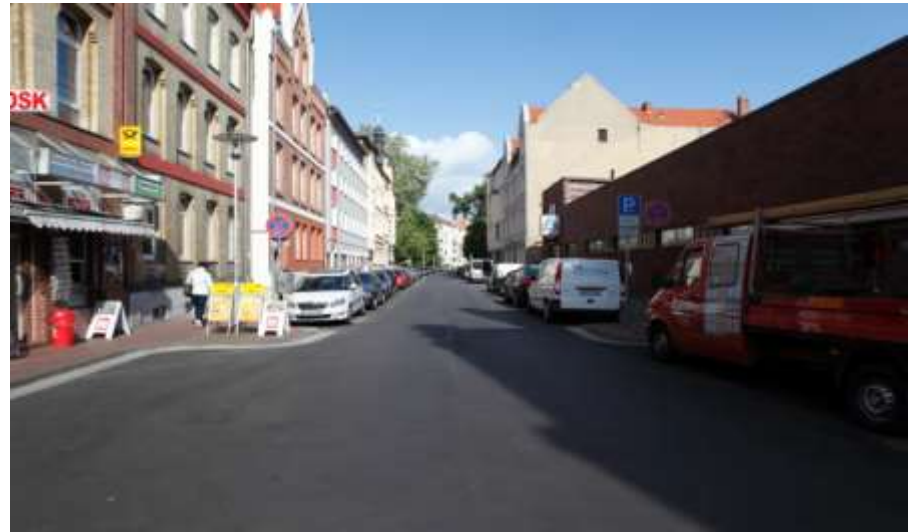
Zustand nach der Erneuerung

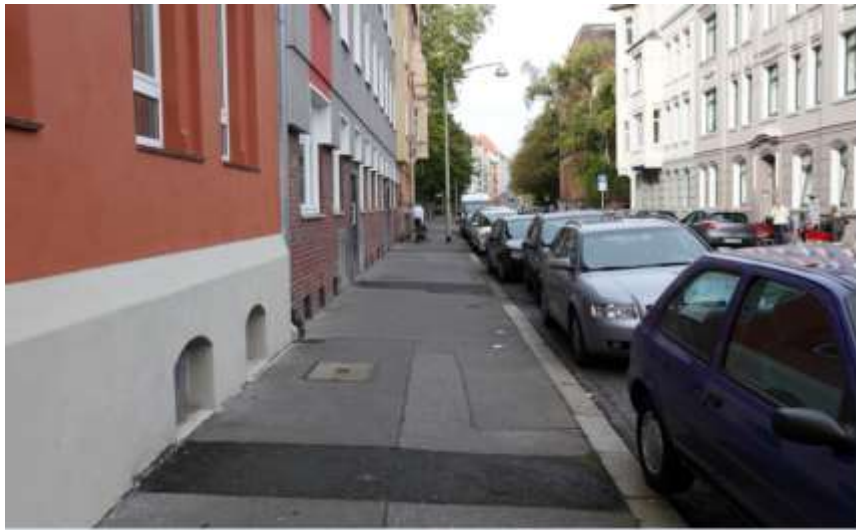
Zustand vor der Erneuerung

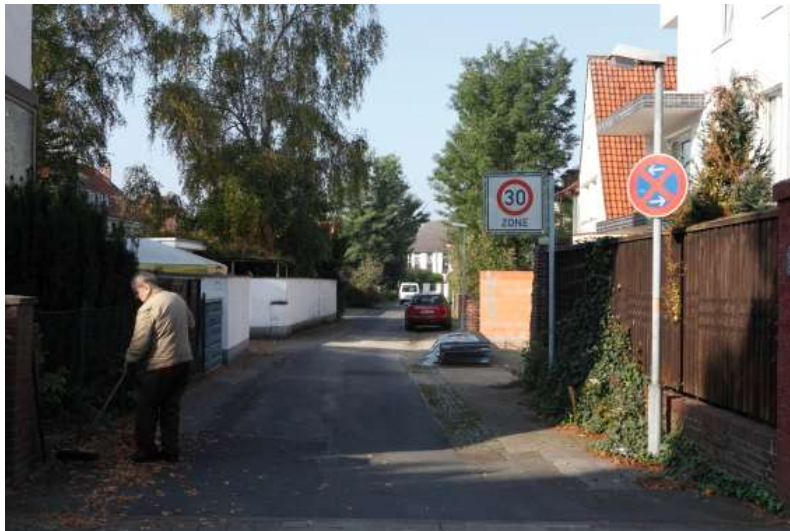
Zustand nach der Erneuerung

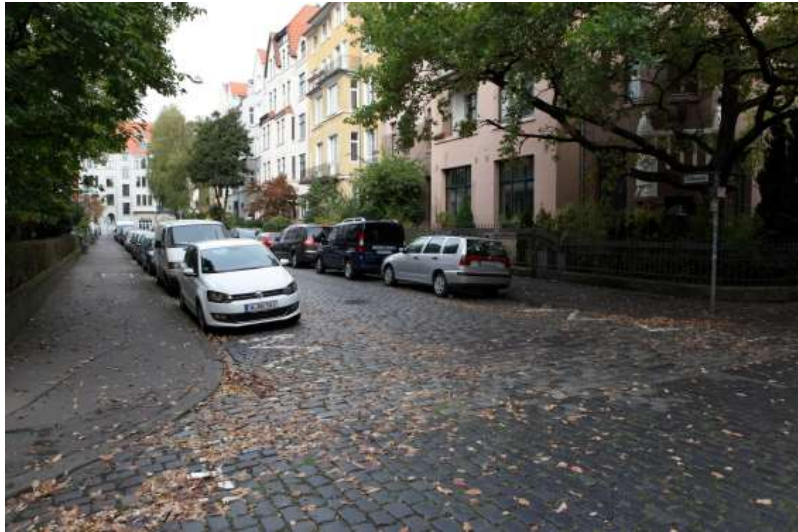
Zustand nach der Erneuerung

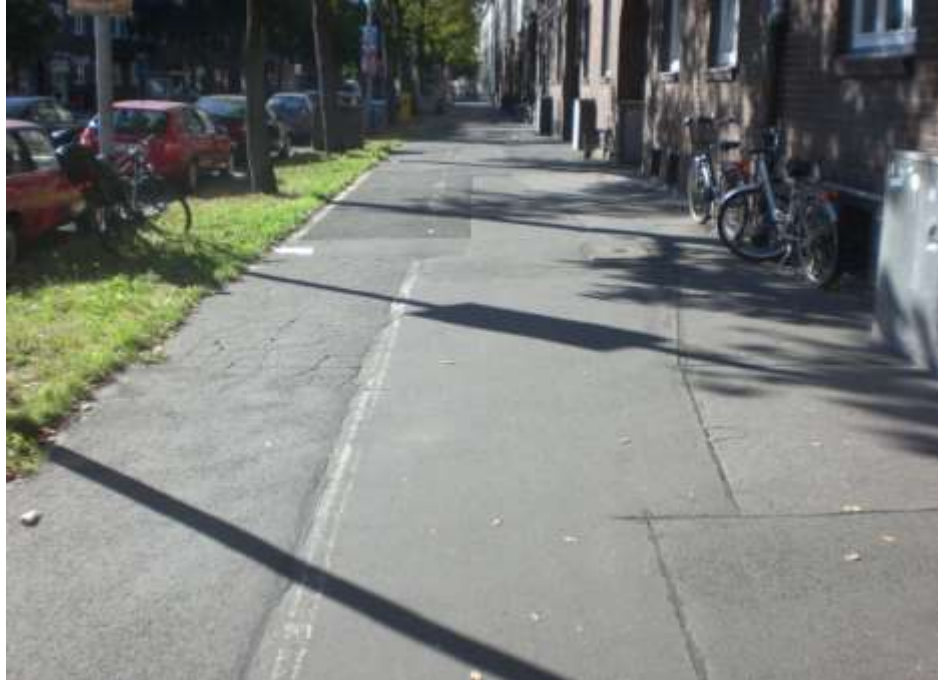
Philipsbornstraße von Auf dem Dorn bis Halkettstraße

Vorhanden

Nebenanlage: Asphalt

Schadensbild visuelle Prüfung:

Erhöhungen/ Vertiefungen, Einzel- und Netzrisse, Ausbrüche, Offene Nähte, Anschlüsse und Fugen
Ausmagerungen, Splittverlust

Erneuerungsvorschlag

Nebenanlage: Platten / RE- einseitig

Geschätzte Baukosten: 65.000 €

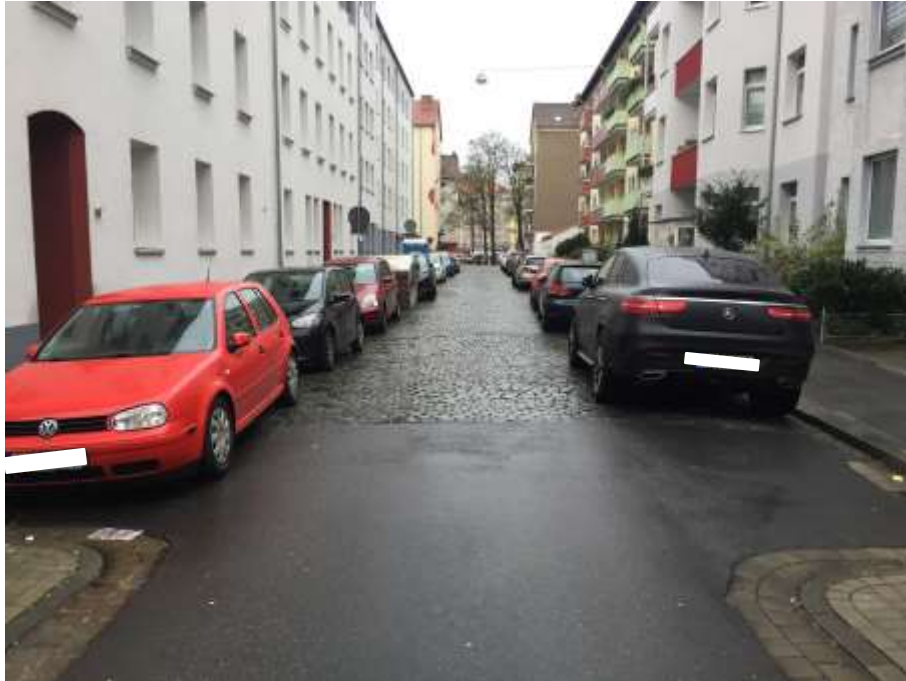
Derfflingerstraße von Dessauer Straße bis Vahrenwalder Straße

Vorhanden

Fahrbahn: Großpflaster - Grauwacke

Nebenanlage: Asphalt

Schadensbild visuelle Prüfung:

Offene Pflaster- und Plattenfugen, Brüche und Abplatzungen im Pflaster, gelockerter Verband, verschobenes Fugenbild, Gefügebrauch, Erhöhungen/ Vertiefungen, Nebenanlage mit vielen Flickstellen, teilweise offene Nähte, Einzel- und Netzkrisse, Schäden an Entwässerung

Erneuerungsvorschlag

Fahrbahn: Asphalt und Längsparken Naturstein

Nebenanlage: Platten

Geschätzte Baukosten: 190.000 €

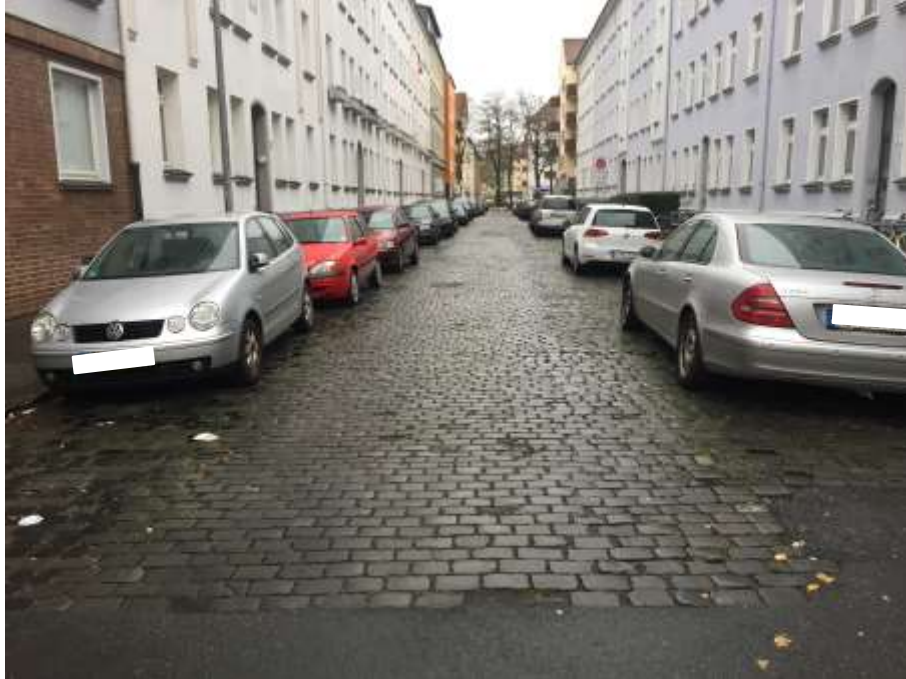
Seydlitzstraße von Isernhagener Straße bis Vahrenwalder Straße

Vorhanden

Fahrbahn: Großpflaster - Grauwacke

Nebenanlage: Asphalt

Schadensbild visuelle Prüfung:

Offene Pflaster- und Plattenfugen, Brüche und Abplatzungen im Pflaster, gelockerter Verband, verschobenes Fugenbild, Gefügebrauch, Erhöhungen/ Vertiefungen, Nebenanlage mit vielen Flickstellen, teilweise offene Nähte, Einzel- und Netzrisse, Schäden an Entwässerung

Erneuerungsvorschlag

Fahrbahn: Asphalt, Längsparken in Naturstein

Nebenanlage: Platten

Geschätzte Baukosten: 400.000 €

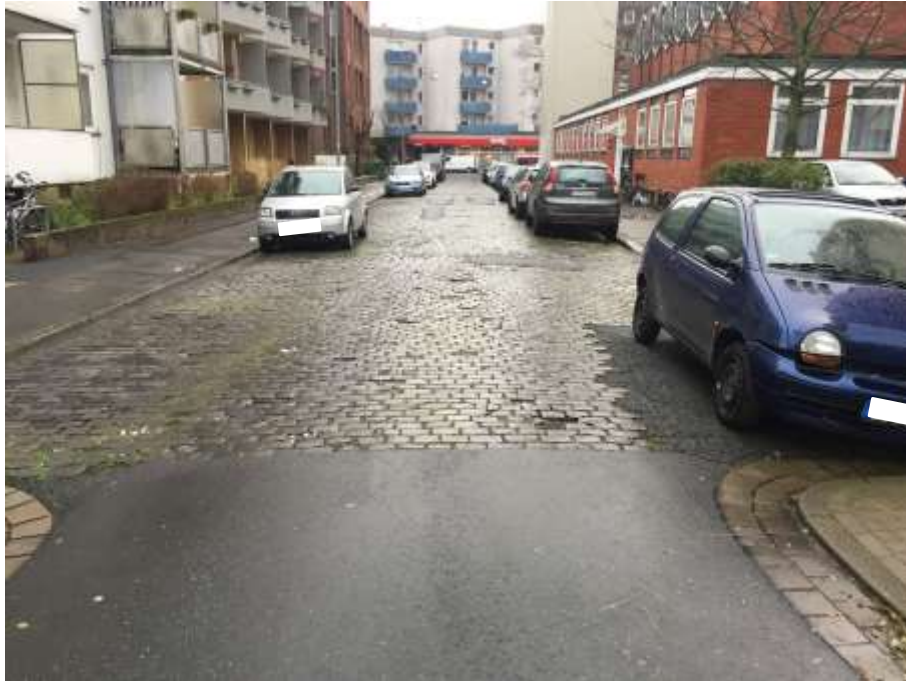
Göhrdestraße – Isernhagener Straße bis Vahrenwalder Straße

Vorhanden

Fahrbahn: Großpflaster (Grauwacke), teilweise Bitu

Nebenanlage 1: Asphalt

Nebenanlage 2: Asphalt

Schadensbild visuelle Prüfung:

Offene Pflaster- und Plattenfugen, Brüche und Abplatzungen im Pflaster, gelockerter Verband, verschobenes Fugenbild, Gefügebrauch, Erhöhungen/ Vertiefungen, Nebenanlage mit vielen Flickstellen, teilweise offene Nähte, Einzel- und Netzrisse, Schäden an Entwässerung

Erneuerungsvorschlag

Fahrbahn: Asphalt, Längsparken in Naturstein

Nebenanlage: Platten

Geschätzte Baukosten: 350.000 €

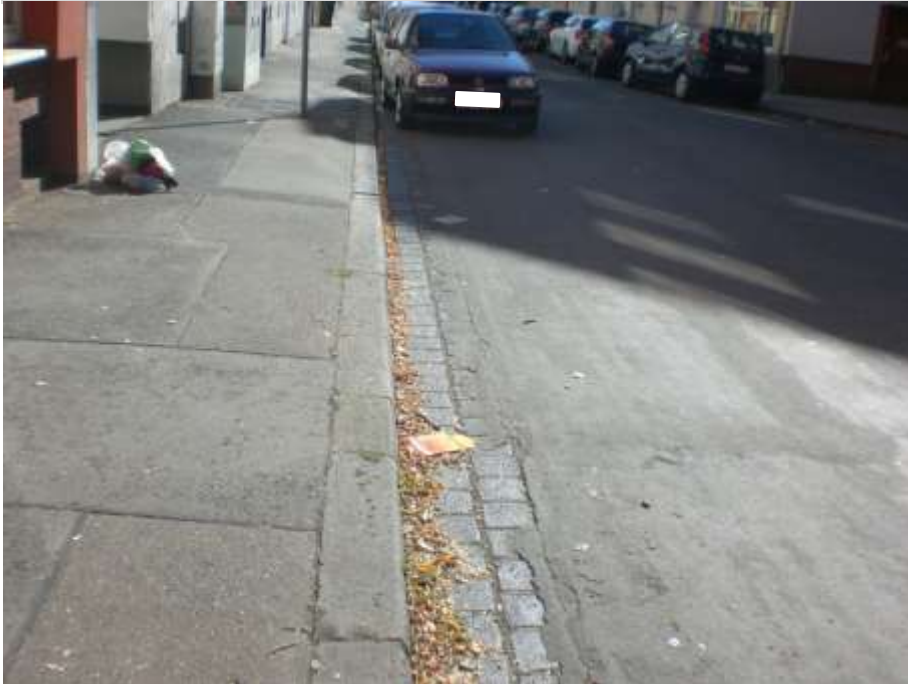
Rolandstraße von Isernhagener Straße bis Vahrenwalder Straße

Vorhanden

Fahrbahn: Asphalt auf Natursteinpflaster

Nebenanlage 1: Platten i. O.

Nebenanlage 2: Asphalt erneuerungsbedürftig

Schadensbild visuelle Prüfung:

Erhöhungen, Vertiefungen, Ausmagerungen, Splittverlust, Flickstellen, Nebenanlage mit vielen Flickstellen, teilweise offene Nähte, Anschlüsse und Fugen, Einzel- und Netzkrisse, Schäden an Entwässerung

Erneuerungsvorschlag

Fahrbahn: Asphalt, Längsparken in Naturstein

Nebenanlage 2 : Platten

Geschätzte Baukosten: 340.000 €

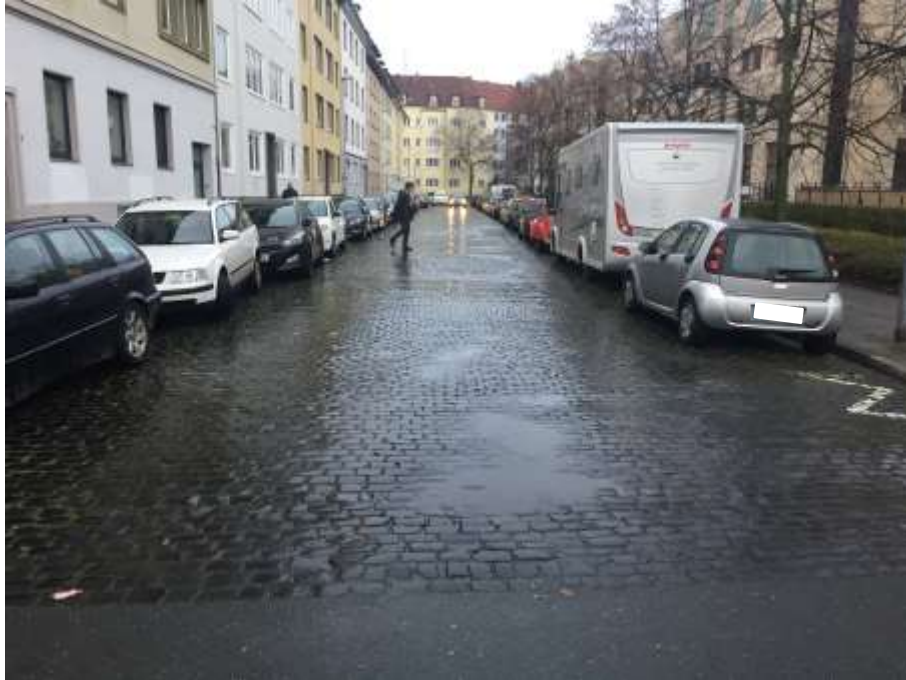
Spichernstraße von Kriegerstraße bis Drostestraße

Vorhanden

Fahrbahn: Großpflaster (Basalt)

Nebenanlage: Asphalt und Platten

Schadensbild visuelle Prüfung:

Offene Pflaster- und Plattenfugen, Brüche und Abplatzungen im Pflaster, gelockerter Verband, verschobenes Fugenbild, Gefügebrauch, Erhöhungen/ Vertiefungen, Nebenanlage mit Flickstellen, teilweise offene Nähte, Einzel- und Netzrisse, Schäden an Entwässerung

Erneuerungsvorschlag

Fahrbahn: Asphalt, Längsparken in Naturstein

Nebenanlage: Platten/ RE

Geschätzte Baukosten: 240.000 €

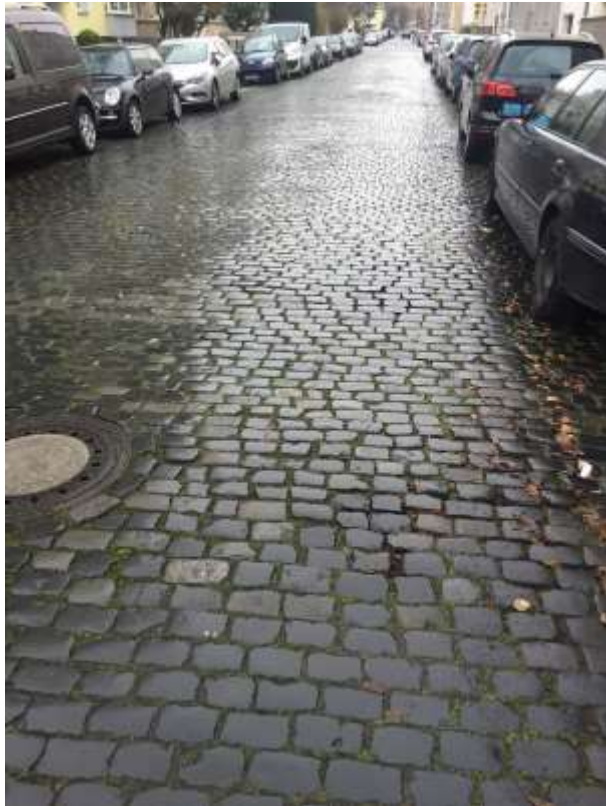
Drostestraße von Spichernstraße bis Kollenrodtstraße

Vorhanden

Fahrbahn: Großpflaster (Basalt)

Nebenanlage: Asphalt

Schadensbild visuelle Prüfung:

Offene Pflaster- und Plattenfugen, Brüche und Abplatzungen im Pflaster, gelockerter Verband, Gefügearlösung, Erhöhungen/ Vertiefungen, leicht Querunebenheiten, Nebenanlage mit vielen Flickstellen, teilweise offene Nähte

Erneuerungsvorschlag

Fahrbahn: Asphalt, Längsparken in Naturstein

Nebenanlage: Platten/ RE

Geschätzte Baukosten: 300.000 €

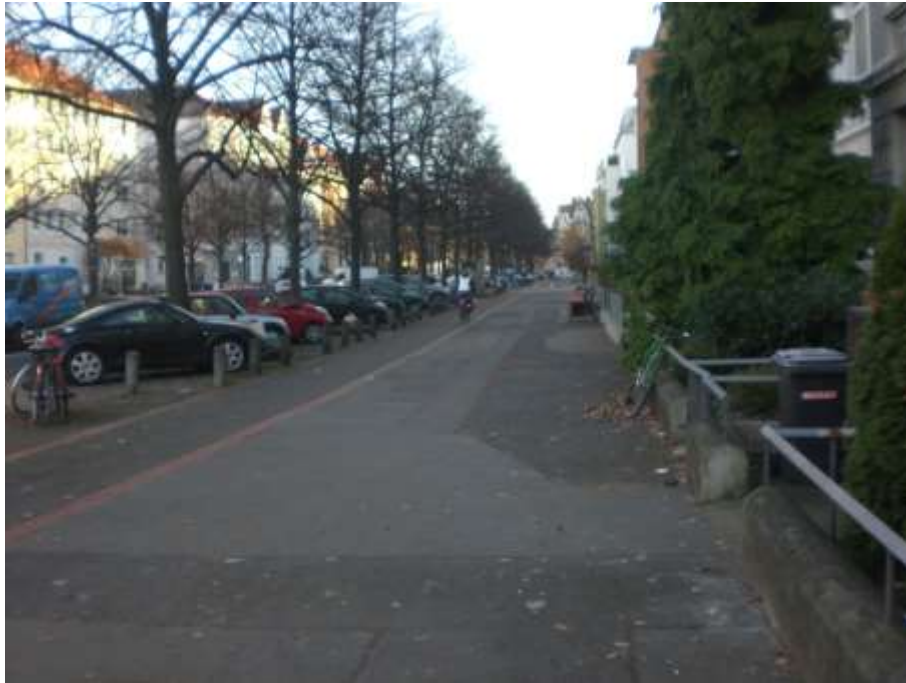
NA Ferdinand-Wallbrecht-Straße von Lister Kirchweg bis Moltkeplatz

Vorhanden

Nebenanlage: Platten, Asphalt, SF, RE, Klinker

Schadensbild visuelle Prüfung:

Offene Pflaster- und Plattenfugen, Pflasterbruch, Erhöhungen/ Vertiefungen, Gefügebrauch, Brüche, Risse, offene Fugen, verschobenes Fugenbild

Erneuerungsvorschlag

Nebenanlage: Platten/ RE/ Klinkereinfassung

Geschätzte Baukosten: 120.000 €

Zusatz: Beachtung Baumstandorte (Wurzelschutz)

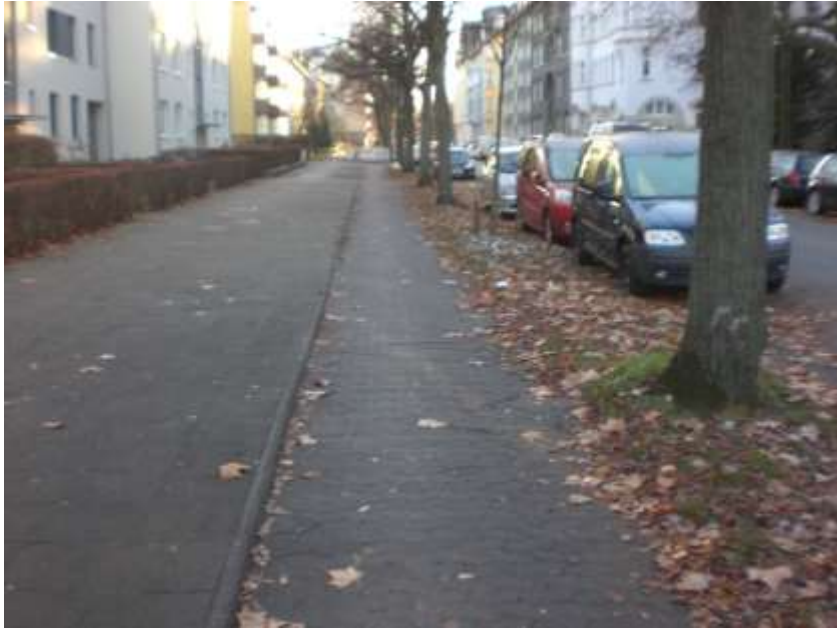
NA Wöhlerstraße von Ferd.-Wallbrecht-Straße bis Höfestraße

Vorhanden

Nebenanlage: Platten, Asphalt, SF

Schadensbild visuelle Prüfung:

Erhöhungen/ Vertiefungen erhabener Rasenkantenstein, Pflasterbruch, Gefügebrauch, Gefügeauflösung, Brüche, Risse, offene Fugen, Abplatzungen und Ausbrüche, deutliche Mängel am Rasenbord

Erneuerungsvorschlag

Nebenanlage: Platten/ RE/ Klinkereinfassung

Geschätzte Baukosten: 50.000 €

Zusatz: Beachtung Baumstandorte (Wurzelschutz)
