Kolpingstraße- gesamte Länge

Wachtelstieg – gesamte Länge

NA Geveker Kamp von Davenstedter Straße bis Richard- Partzsch- Weg

NA Geveker Kamp von Richard- Partzsch-Weg bis Davenstedter Straße

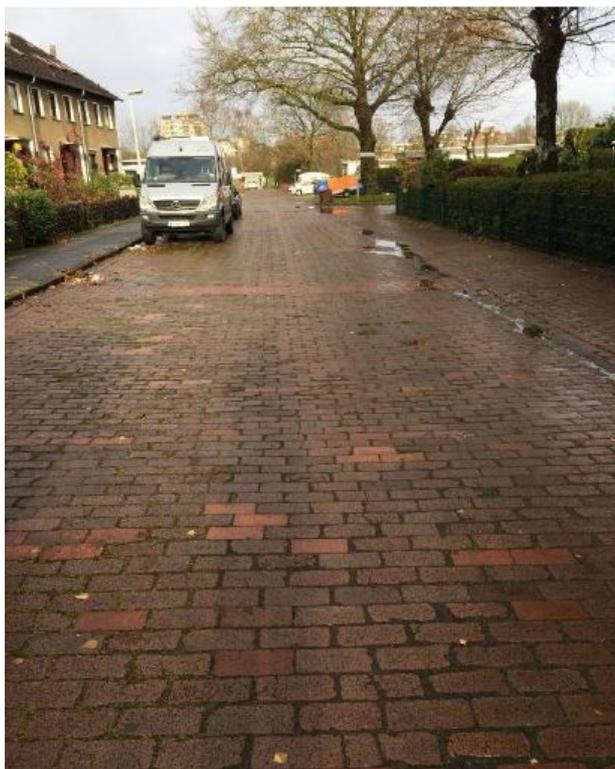
Fahrbahn: **Klinker**
Nebenanlage: **Asphalt und Platten**

Offene Pflaster- und Plattenfugen, Brüche und Risse bzw. Abplatzungen Verwitterung im Klinker, gelockerter Verband verschobenes Fugenbild, gefügebrauch, deutliche Schäden an Randeinfassungen und Entwässerungseinrichtungen

Erneuerungsvorschlag: Fahrbahn: **Asphalt, Parkflächen in Naturstein**
Nebenanlage: **Platten/ RE**

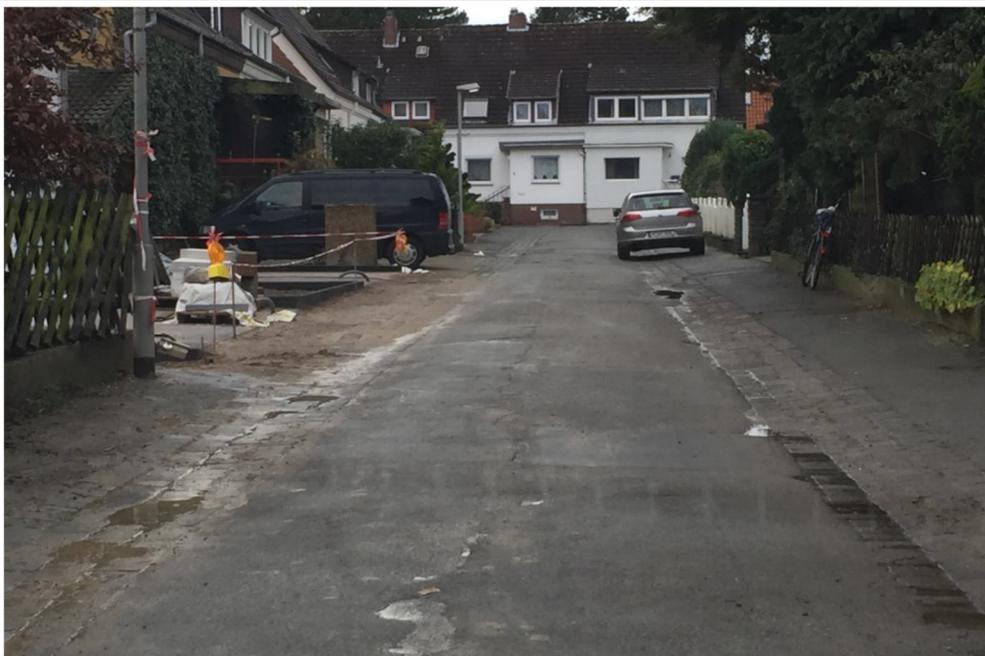
Fahrbahn: **Asphalt**
Nebenanlage: **Asphalt/ Platten**

Erhöhungen/ Vertiefungen, ausgeprägtes Dachprofil, Querunebenheiten, Einzel- und Netzkrisse, Ausmagerungen, Splittverlust, Flickstellen, Ausbrüche, offene Nähte/ Anschlüsse und Fugen, starke Schäden an Randeinfassungen und Entwässerungseinrichtungen

Erneuerungsvorschlag Fahrbahn: **Asphalt**
Nebenanlage: **Platten / RE**

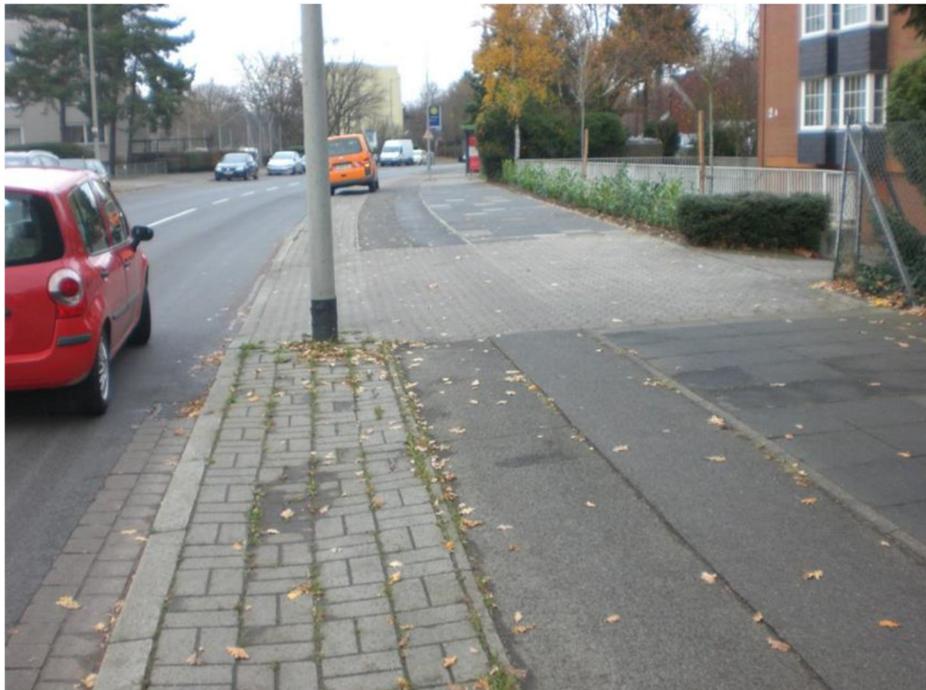
Fahrbahn: **Asphalt**
Nebenanlage: **Asphalt, Platten, RE**

Deutliche Erhöhungen/ Vertiefungen, starke Netz- und Einzelrisse, ein- und aufgelegte Flickstellen, Ausmagerungen und Ausbrüche, deutlich geöffnete Fugen/ Nähte

Erneuerungsvorschlag Fahrbahn: **entfällt**
Nebenanlage: **Radweg RE anthrazit ohne Fase, Einfassung in Klinker, Geweg in Platten**

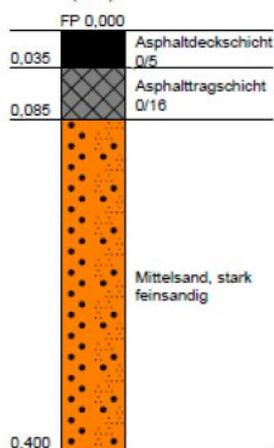
BK 1, ggüHs15, Rd
(1 : 5)

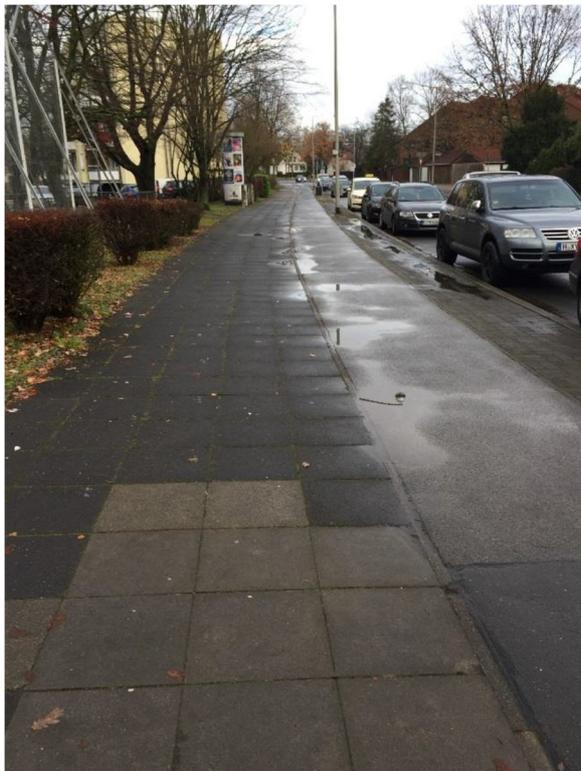
Fahrbahn: **Asphalt**
Nebenanlage: **Asphalt, Platten, RE**

Deutliche Erhöhungen/ Vertiefungen, deutliche Einzel- und Netzrisse, deutliche Flickstellen, starke Oberflächenausbrüche, deutlich geöffnete Nähte/ Fugen, erhabener/ abgesackter Rasenbord zwischen RW/GW

Erneuerungsvorschlag Fahrbahn: **entfällt**
Nebenanlage: **Radweg RE anthrazit ohne Fase, Einfassung in Klinker, Geweg in Platten**

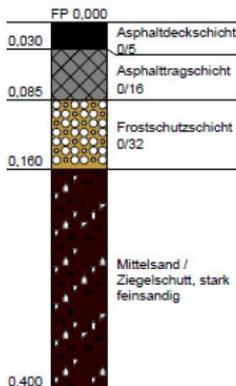
BK 1, vHs15, Rd
(1 : 5)
