## Lauenauer Straße von der Steinhuder Straße bis Ende

Stadtbezirk: 9

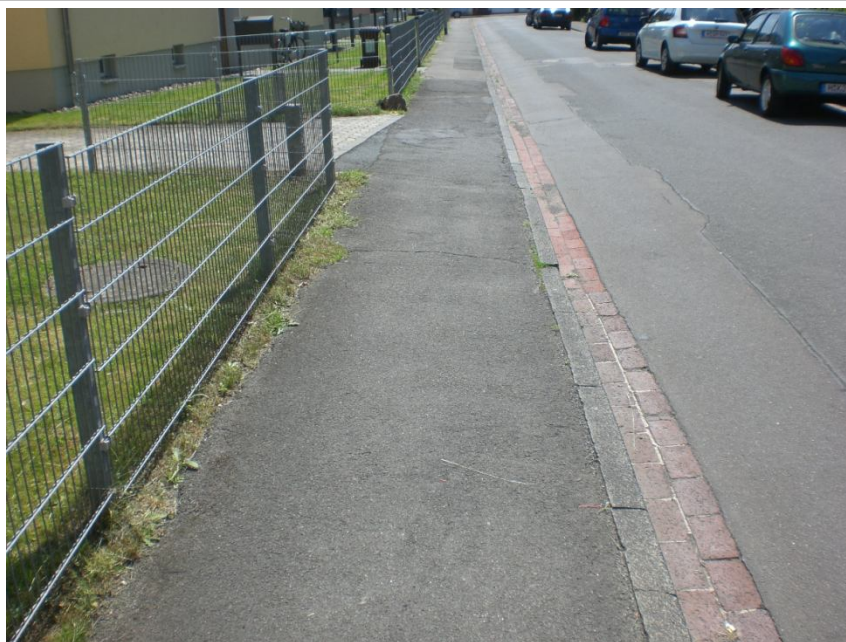
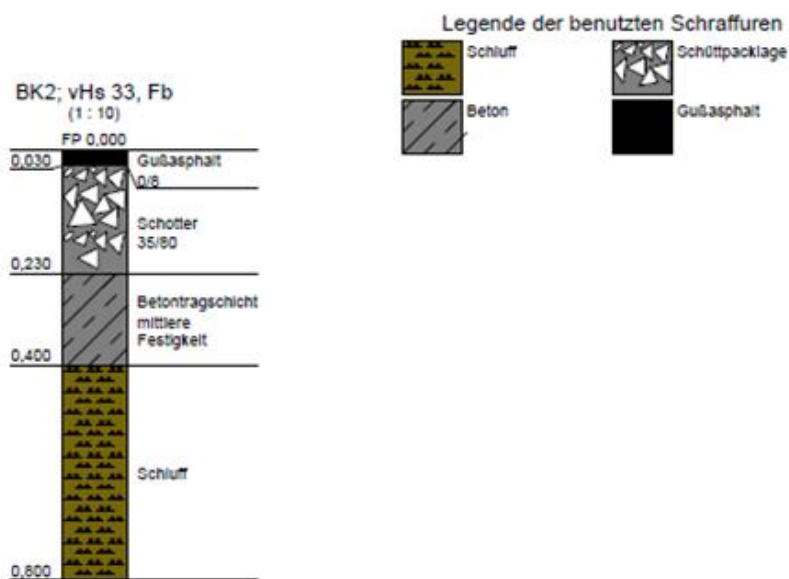
**Vorhanden**

Fahrbahn: **Asphalt**  
Nebenanlage: **Asphalt**

### Schadensbild visuelle Prüfung

Erhöhungen/ Vertiefungen, Einzel- und Netzkrisse, Flickstellen, offene Nähte/ Anschlüsse und Fugen, verschobenes Fugenbild, Schäden an Randeinfassungen und Entwässerungsrinnen

**Erneuerungsvorschlag:** Fahrbahn: **Asphalt**  
Nebenanlage: **Platten / Rechteckpflaster**

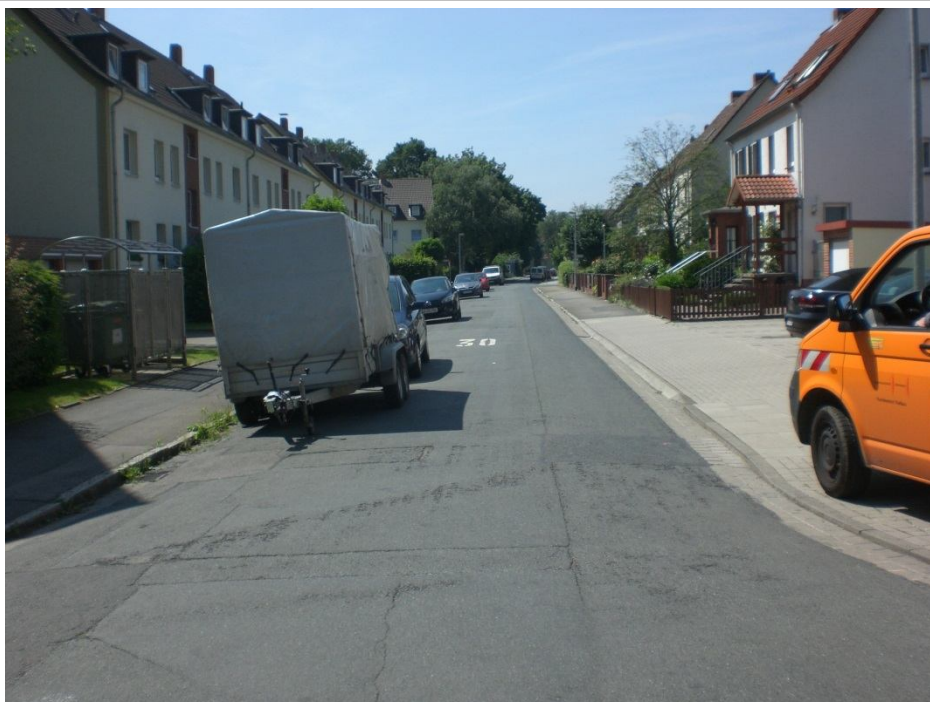
**Vorhanden**

Fahrbahn: **Asphalt**

Nebenanlage: **Asphalt/ Teilfläche Rechteckpflaster**

### Schadensbild visuelle Prüfung

Erhöhungen / Vertiefungen, Einzel- und Netzrisse, Flickstellen, Ausbrüche, offene Nähte/ Fugen, verschobenes Fugenbild, Schäden an Randeinfassungen und Entwässerungseinrichtungen

**Erneuerungsvorschlag**

Fahrbahn: **Asphalt**

Nebenanlage: **Platten / Rechteckpflaster**

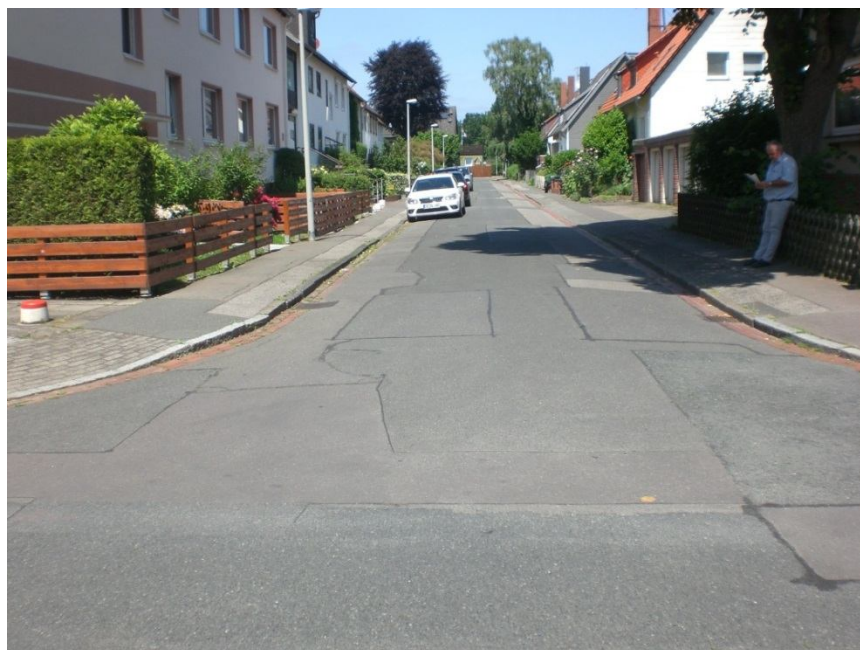
**Vorhanden**

Fahrbahn: **Asphalt**  
Nebenanlage: **Asphalt**

### Schadensbild visuelle Prüfung

Erhöhungen/ Vertiefungen, Einzel- und Netzrisse, Flickstellen, offene Nähte/ Anschlüsse und Fugen, Brüche, Schäden an Randeinfassungen und Entwässerungseinrichtungen

**Erneuerungsvorschlag** Fahrbahn: **Asphalt**  
Nebenanlage: **Platten / Rechteckpflaster**

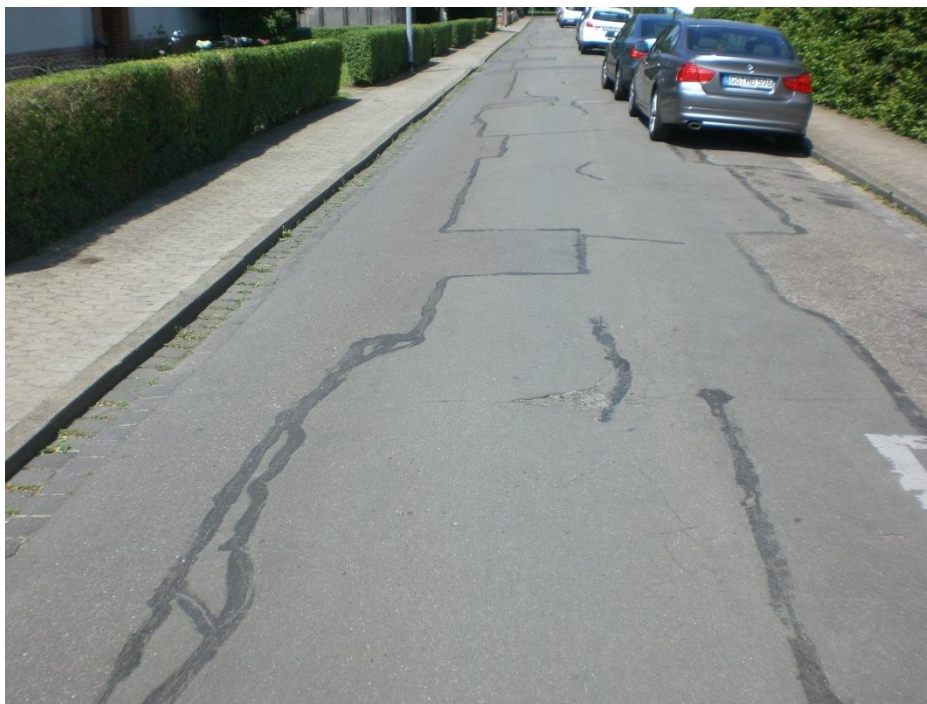
**Vorhanden**      Fahrbahn: **Asphalt**  
 Nebenanlage: **Verbundpflaster**

**Schadensbild visuelle Prüfung**

Erhöhungen/ Vertiefungen, Einzel- und Netzzrisse, Flickstellen, offene Nähte/ Anschlüsse und Fugen, Brüche, Schäden an Randeinfassungen und Entwässerungseinrichtungen, offene Pflaster- und Plattenfugen, gelockerter Verband, verschobenes Fugenbild

**Erneuerungsvorschlag** Fahrbahn: **Asphalt**  
 Nebenanlage: **Platten / Rechteckpflaster**

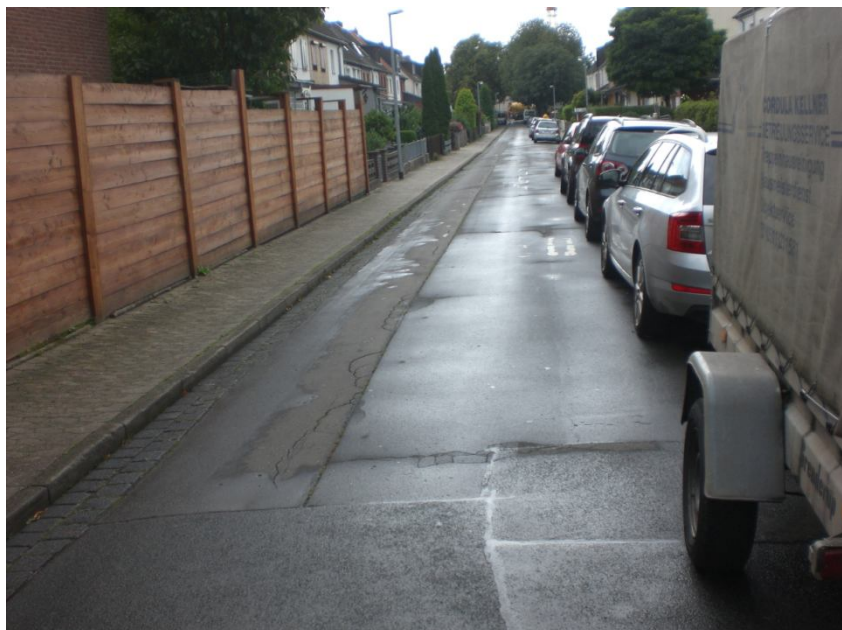
**Vorhanden**

Fahrbahn: **Asphalt**  
 Nebenanlage: **Verbundpflaster**

### Schadensbild visuelle Prüfung

Erhöhungen/ Vertiefungen, Einzel- und Netzrisse, Flickstellen, offene Nähte/ Anschlüsse und Fugen, Brüche, Schäden an Randeinfassungen und Entwässerungseinrichtungen, Gefügearlösung im Verbundpflaster

**Erneuerungsvorschlag** Fahrbahn: **Asphalt**  
 Nebenanlage: **Platten / Rechteckpflaster**

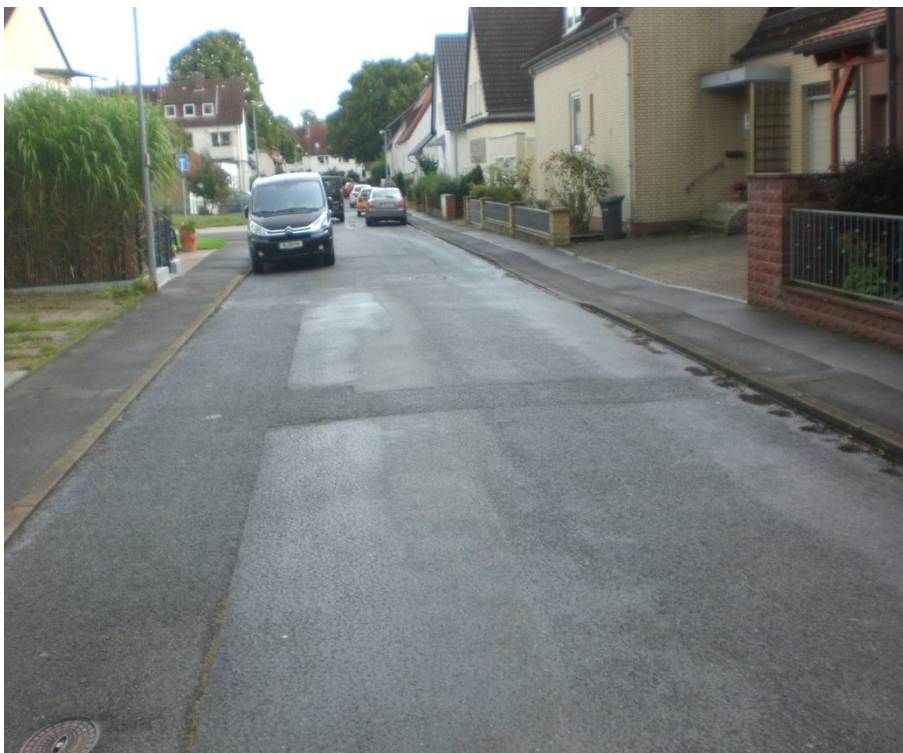
**Vorhanden**

Fahrbahn: **Asphalt**  
 Nebenanlage: **Asphalt und Rechteckpflaster**

### Schadensbild visuelle Prüfung

Erhöhungen/ Vertiefungen, Einzel- und Netzrisse, Flickstellen, offene Nähte/ Anschlüsse und Fugen, Brüche, Schäden an Randeinfassungen und Entwässerungseinrichtungen, materialfremder Teilersatz im Rechteckpflaster

**Erneuerungsvorschlag** Fahrbahn: **Asphalt**  
 Nebenanlage: **Platten / Rechteckpflaster**

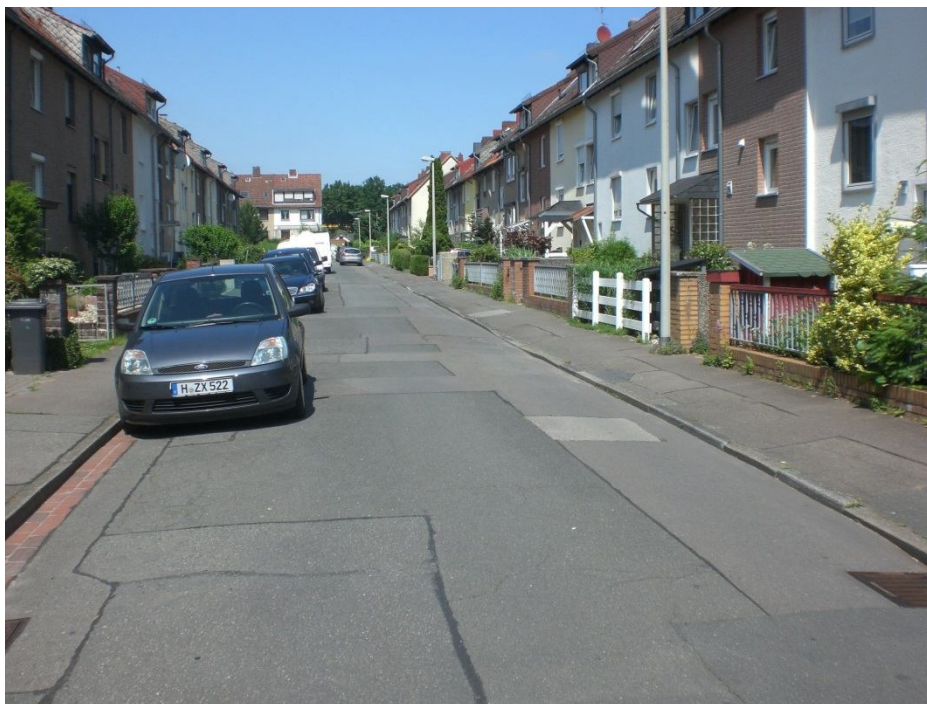
**Vorhanden**

Fahrbahn: **Asphalt**  
Nebenanlage: **Asphalt**

### Schadensbild visuelle Prüfung

Erhöhungen/ Vertiefungen, Einzel- und Netzrisse, Flickstellen, offene Nähte/ Anschlüsse und Fugen, Brüche, Schäden an Randeinfassungen und Entwässerungseinrichtungen

**Erneuerungsvorschlag** Fahrbahn: **Asphalt**  
Nebenanlage: **Platten / Rechteckpflaster**

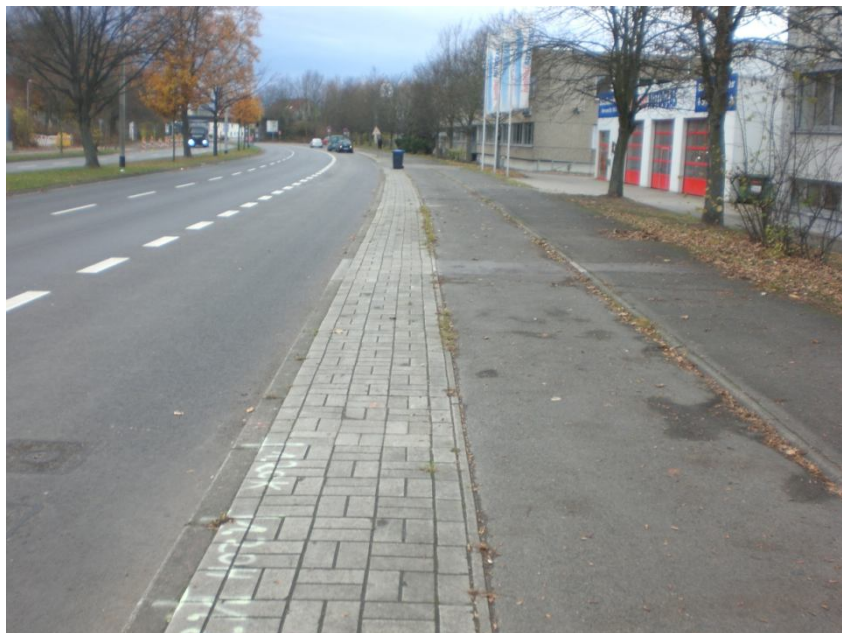
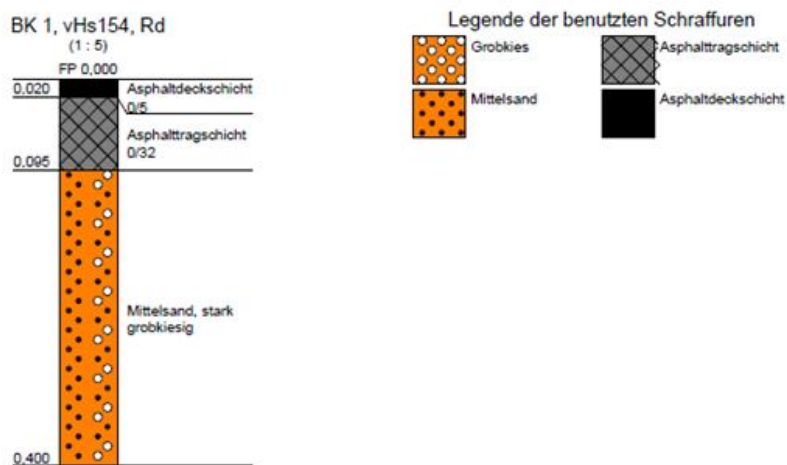
**Vorhanden**

Fahrbahn: **Asphalt**  
Nebenanlage: **Asphalt und Rechteckpflaster**

### Schadensbild visuelle Prüfung

Starke Erhöhungen/ Vertiefungen, deutliche Risse, Flickstellen, starke Ausbrüche, offene Nähte/ Fugen, starke Gefügebrauchung,

**Erneuerungsvorschlag** Fahrbahn: **entfällt**  
Nebenanlage: **Radweg Rechteckpflaster anthrazit ohne Fase  
Einfassung  
Klinker / Gehweg Platten**

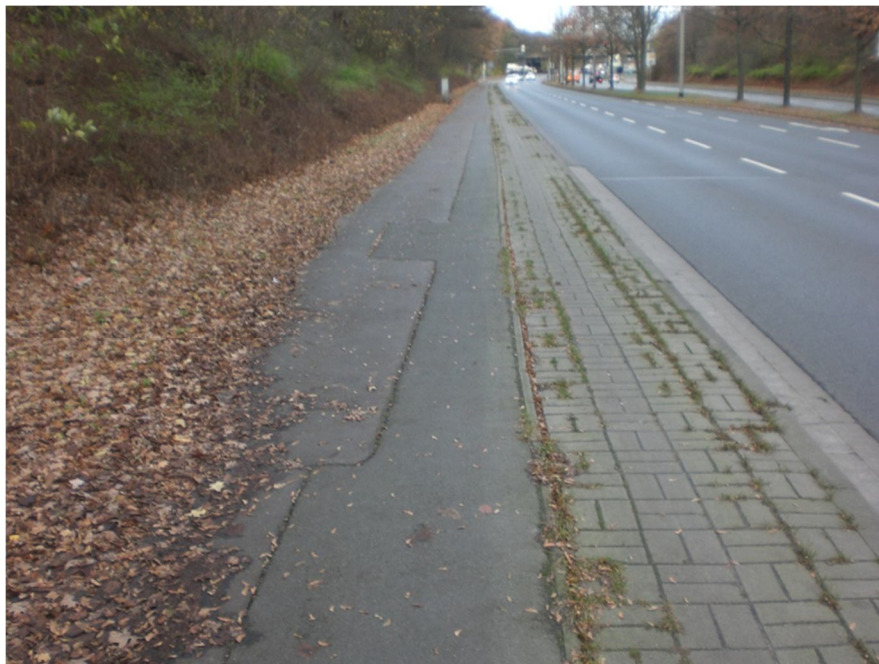
**Vorhanden**

Fahrbahn: **Asphalt**  
Nebenanlage: **Asphalt und Rechteckpflaster**

### Schadensbild visuelle Prüfung

Starke Erhöhungen/ Vertiefungen, deutliche Querunebenheiten, starke Risse, Flickstellen, starke Ausbrüche, offene Nähte/ Fugen

**Erneuerungsvorschlag** Fahrbahn: **entfällt**  
Nebenanlage: **Radweg Rechteckpflaster anthrazit ohne Fase**  
**Einfassung Klinker / Gehweg Platten**
