**Bereich Umweltschutz  
OE 67.12, Boden- und Grundwasserschutz**

**Bearbeitung Schadensfall Riedel De Haën  
durch die Region Hannover (RH) und die LHH**

### Untersuchungsflächen im Eigentum der LHH

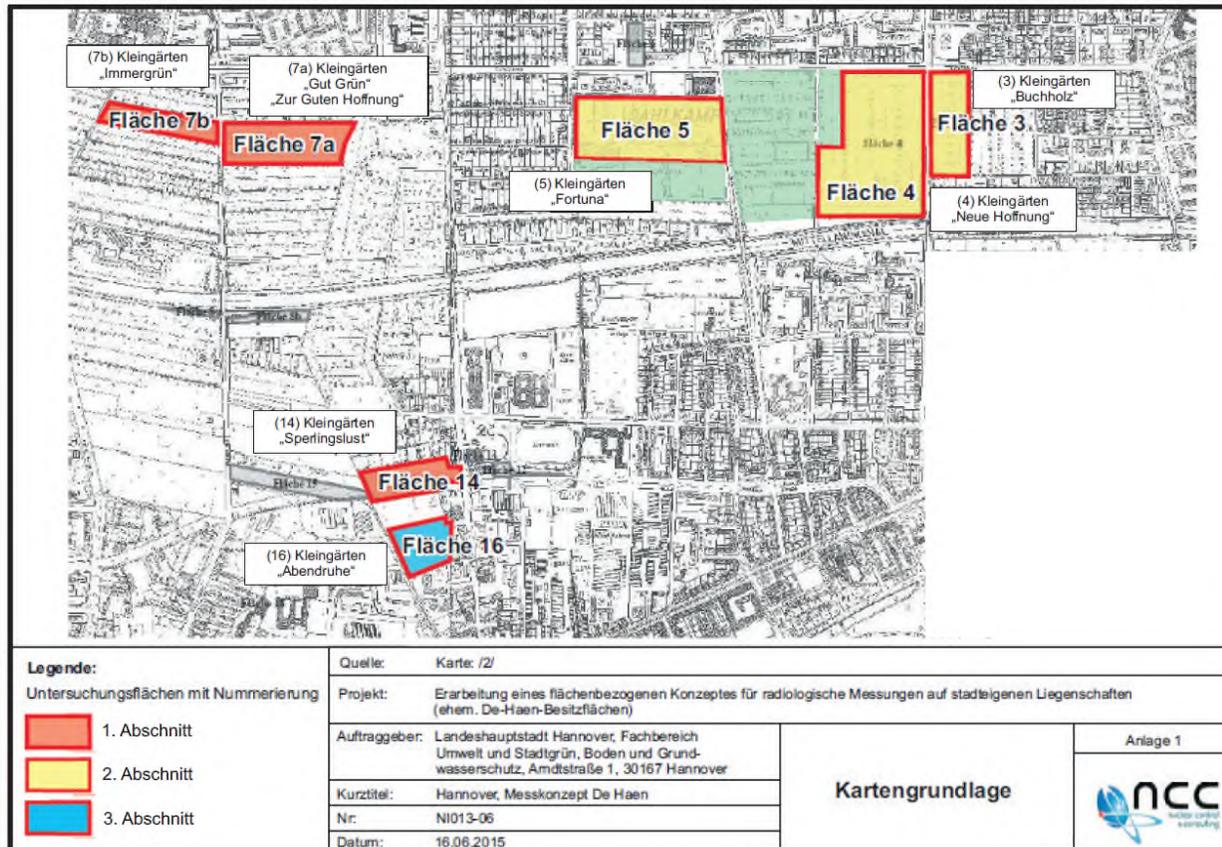
**6 von 19 im Eigentum der LHH befindlichen Flächen befanden sich ehem. im Besitz der Familie De Haën. Bei einer weiteren Fläche war die Aktenlage unklar.**

- für keine der Flächen ergaben sich konkrete Verdachtsmomente, dass Produktionsreste vom ehem. Betriebsstandort dorthin verbracht worden sein könnten.
- aufgrund der Erreichbarkeit der Flächen Anfang des 20. Jh. vom ehem. Betriebsgelände (→ räumliche Nähe und/oder Erschließung durch Wege) wurde von der Gutachterin empfohlen, die Flächen trotzdem vorsorglich radiologisch untersuchen zu lassen.

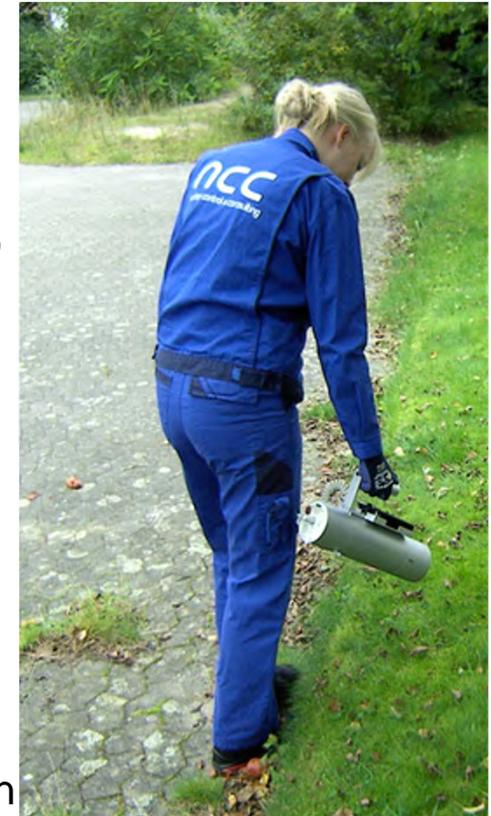
- **Freiflächen**      Flächenhafte Messungen, ob über die regionale Hintergrundbelastung hinausgehende Strahlenwerte vorliegen, die auf radioaktive Stoffe hinweisen könnten
  - Messpunkte: 2 x 2 m Raster sowie
  - in 1 m Höhe (Handmessgerät)

- **Gebäude**        Messung der Radonkonzentration
  - Messdauer: 30 Minuten

- **Grundwasser**    Stichprobenartige Untersuchung bestehender Brunnen auf Uran als Hinweis auf tiefer liegende Ablagerungen
  - Anzahl der Brunnen: 20
