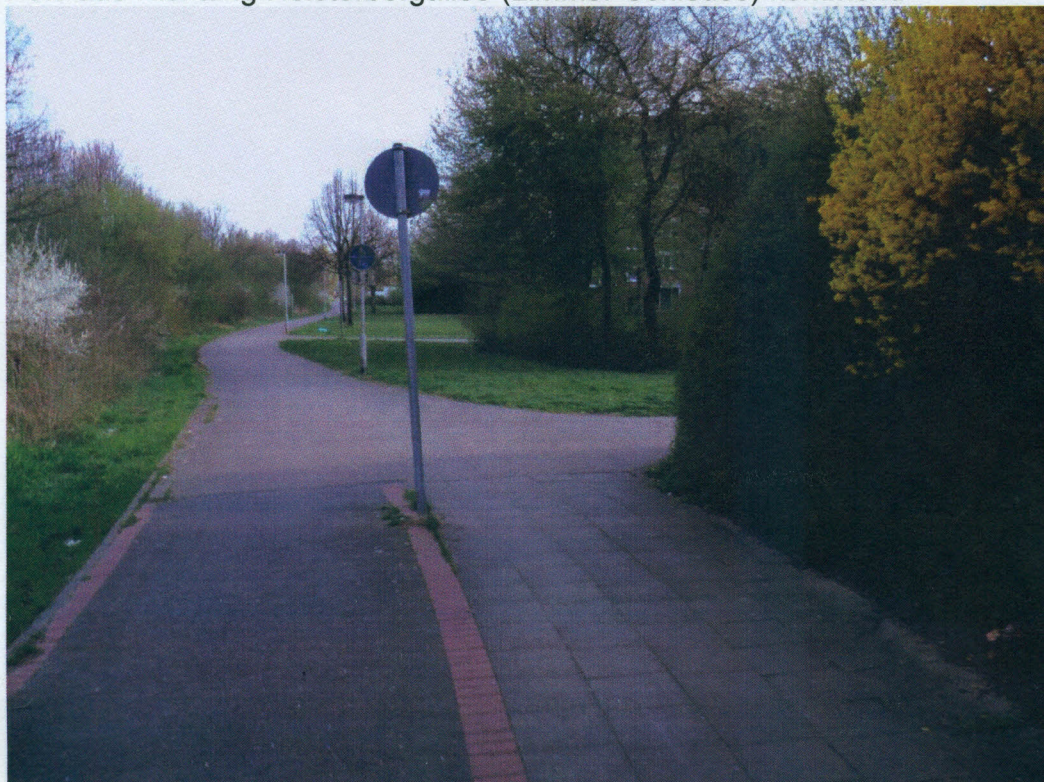
Foto aus Richtung Heisterbergallee (Limmer-Schleuse) kommend

Keine Sicht für vorfahrtberechtigte Radfahrer/innen von rechts aus Am Kalkbruche – Verkehrsschild ist zu versetzen, da es bei unvorbereiteten Ausweichmanövern zusätzlich gefährdet. Die Information, dass hier der gemeinsame Fuß- und Radweg in einen getrennten Fuß- und Radweg übergeht, erscheint mehr als entbehrlich.

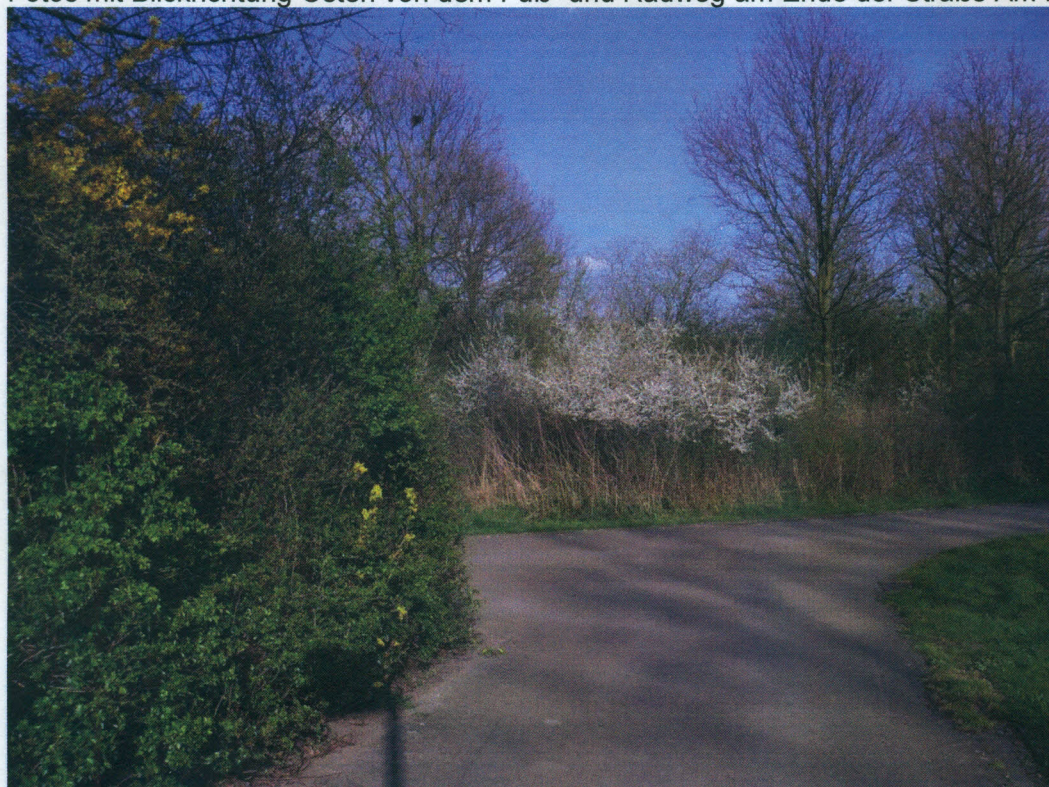
Fotos mit Blickrichtung Osten von dem Fuß- und Radweg am Ende der Straße Am Kalkbruche:

Sträucher links nehmen die Sicht – Radfahrer aus Richtung Limmer-Schleuse nehmen oft die Vorfahrt – links (dunkel) und rechts (hell) deutliche Bremsspuren von Fahrräder. 3. Bremspur in der Mitte hier nicht sichtbar.

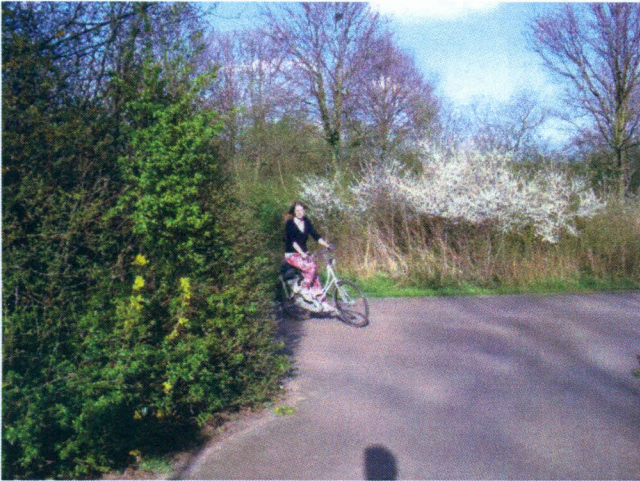
Wer ist darauf vorbereitet, jetzt auszuweichen, wenn sie/er die Gefällestrecke von „Am Kalkbruche“ herunterkommt und Vorfahrt hat? Das hinter der Fahrerin befindliche Verkehrsschild erzwingt – neben der fehlenden Sicht -zudem das weite Ausholen im Kurvenbereich.

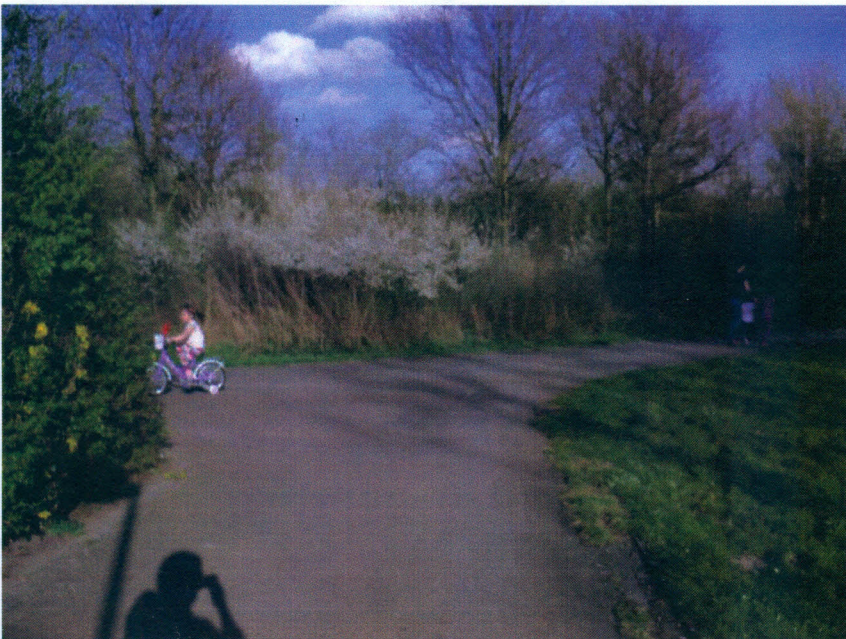
Hier ist das Kind gut sichtbar – aber auf dem Hinweg war es akut gefährdet ...

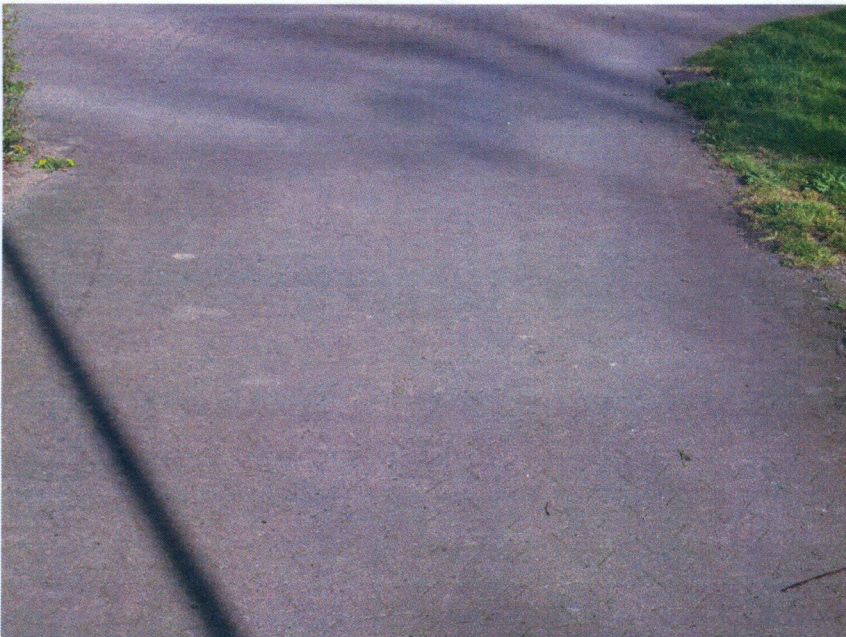
... drei Bremsspuren zeigen, dass unnötige Gefahren bestehen
