Neubau Gymnasium Sophienschule

Außenstelle
Sophienschule

Landeshauptstadt Hannover
Fachbereich Gebäudemanagement

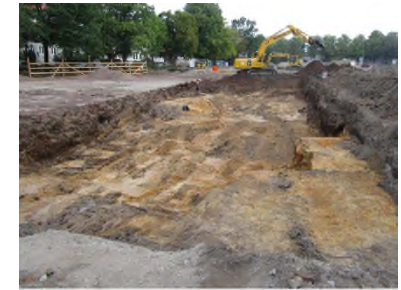
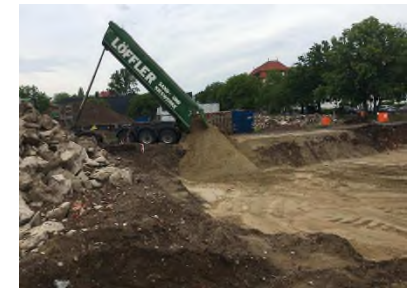
Abtrag bis gewachsener Boden

- Abtrag bis gewachsenen Boden angeordnet durch Kampfmittelbeseitigungsdienst (~15.000 m³ im 1.BA / 11.488 m²)
- Haufwerksbildung auf Baustelle – Beprobung/Deponiefindung
- Erhöhtes LKW-Aufkommen

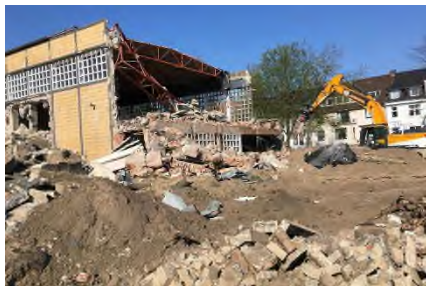
Abbruch Sporthalle

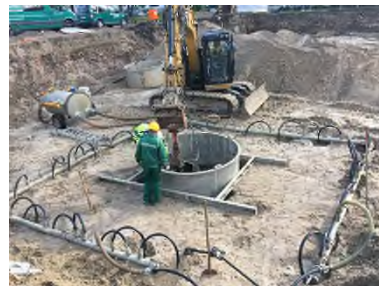
Untersuchung Anomalie

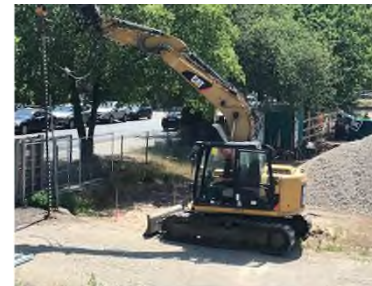
Punktsondierung Bäume

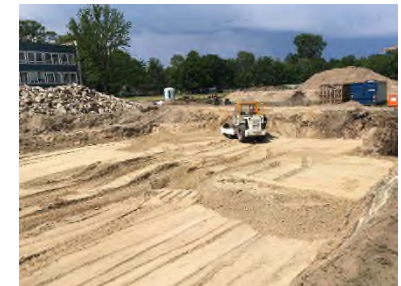
Verfüllung und Verdichtung

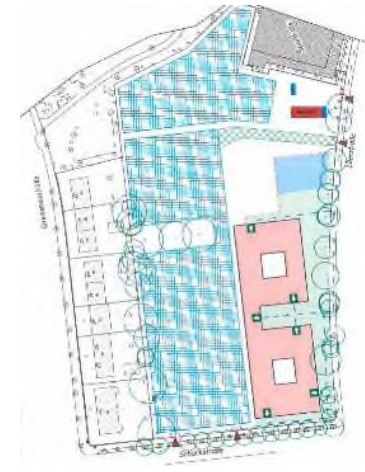
Schritt 3

Umfangreiche Kampfmittelondierung
Umfangreiche Bodensanierung

Juli – Oktober 2021

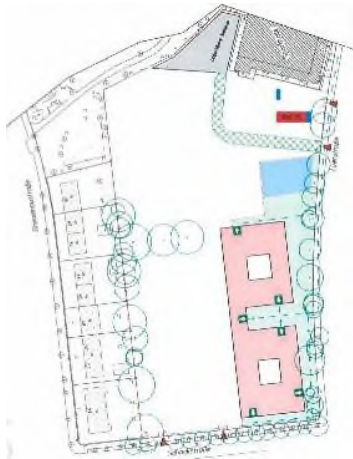
Schritt 7

Vorbereitung und Verdichtung
2.BA

Oktober 2021 – November 2021

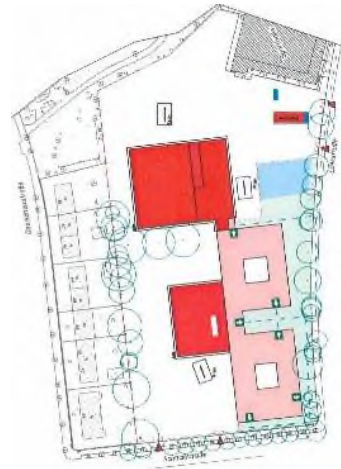
Schritt 8

Montage 2.BA
Fertigstellung der Außenanlagen
Gesamtbezug

November 2021 – Januar 2023

Verzug:
Mitte 2022 2.BA

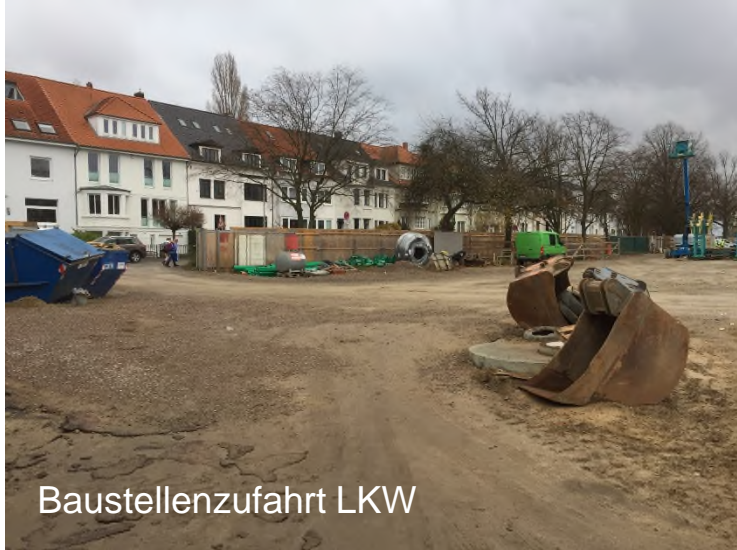
Baustellenzufahrt LKW

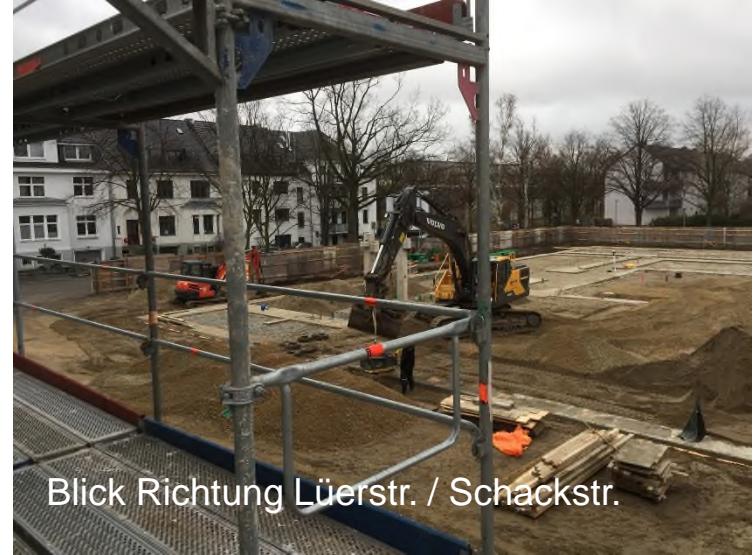
Blick Richtung Luerstr. / Schackstr.

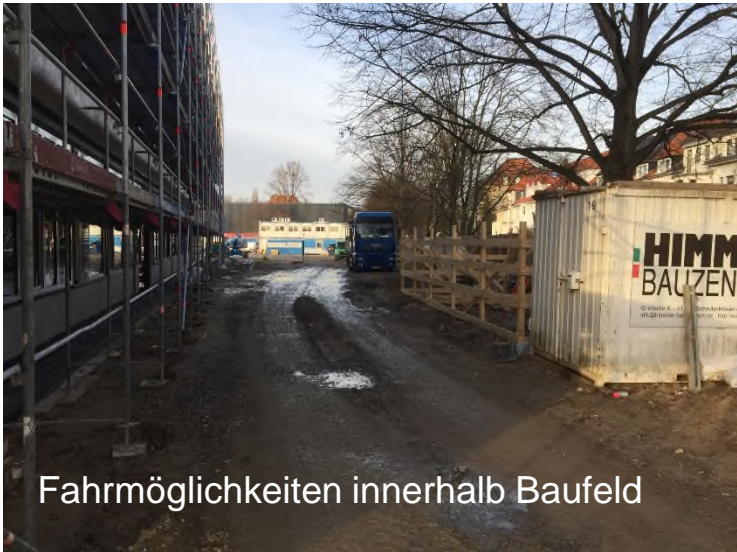
Fahrmöglichkeiten innerhalb Baufeld

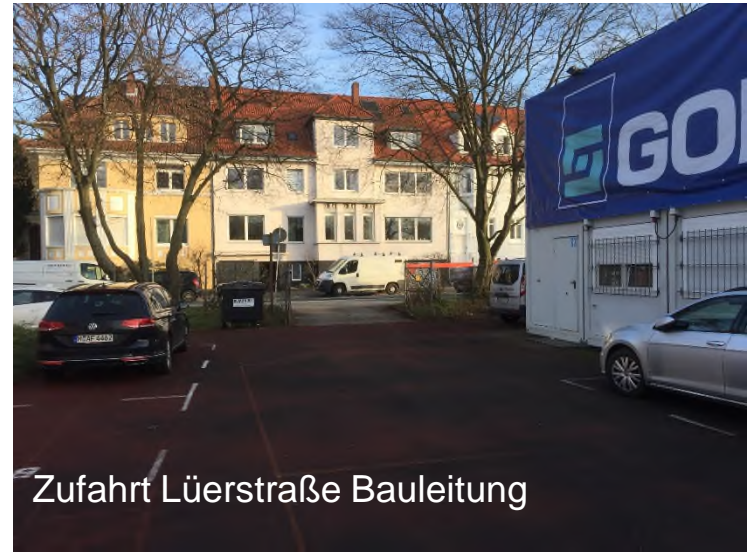
Zufahrt Luerstraße Bauleitung
