OBJEKT IGS Roderbruch
PROJEKT Brandschutzmaßnahmen, Primar- und Hauptgebäude
PROJEKTNR.: B.191303004, **LAGERBUCHNR.:** 027/0217

Grundriss Hauptgebäude Obergeschoss

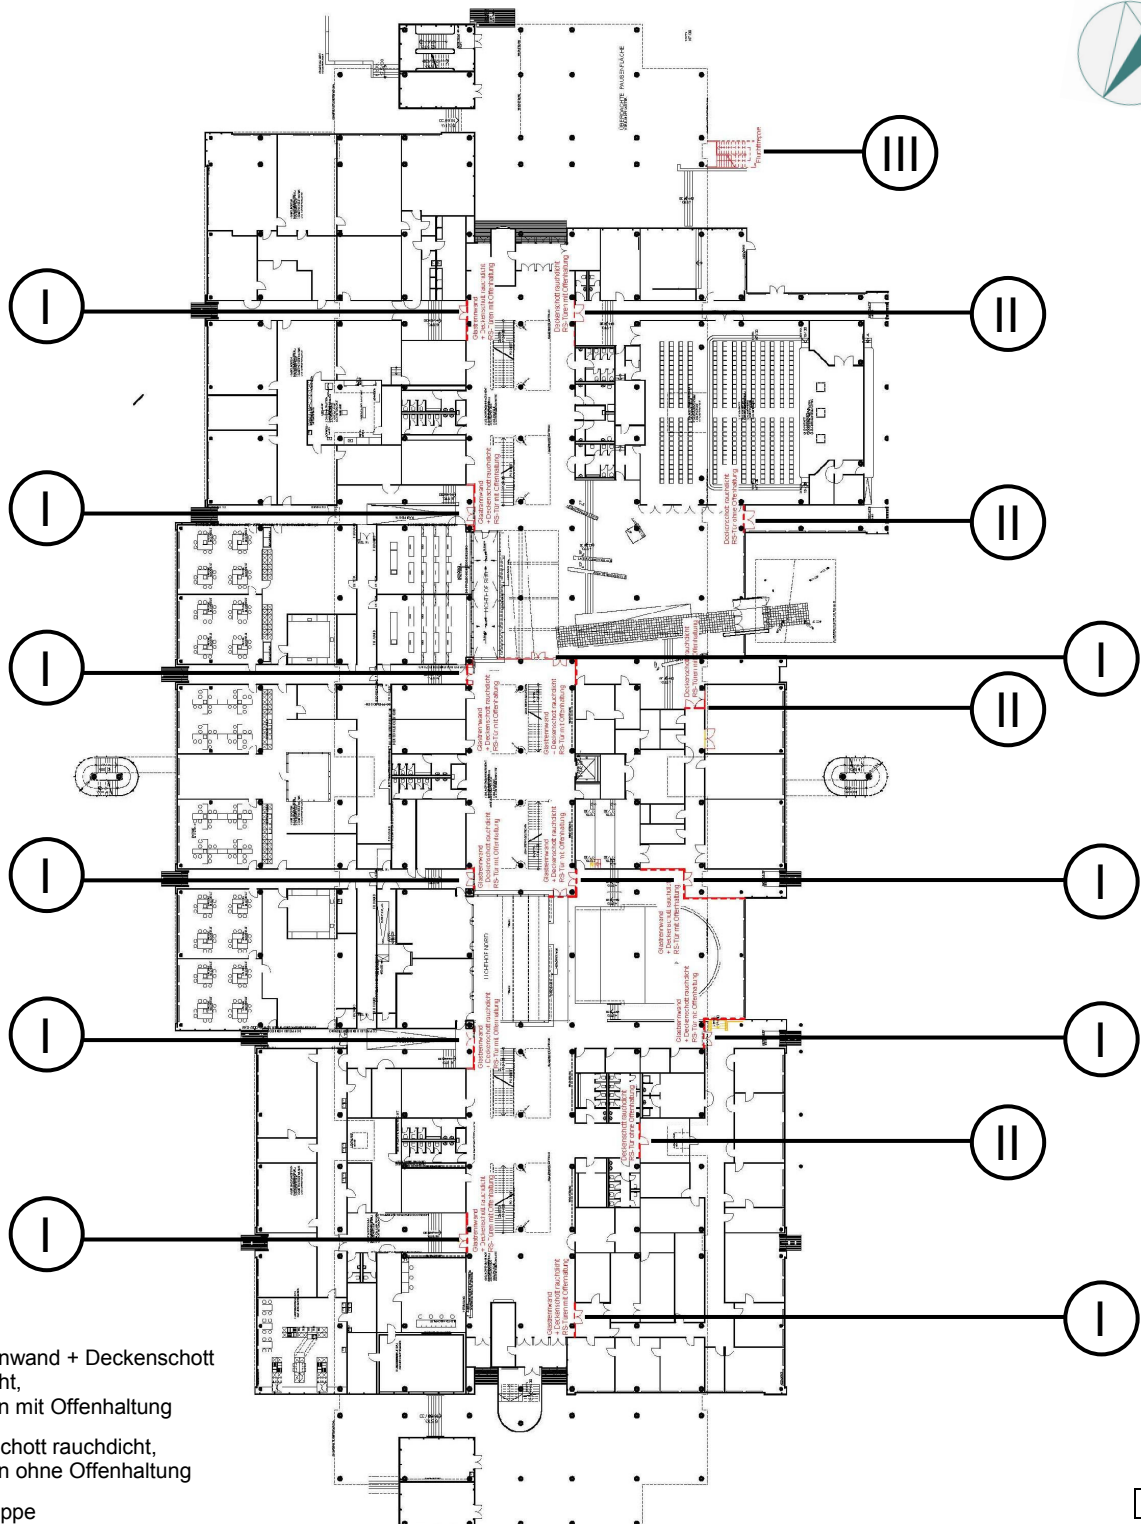
Anlage Nr. 3.2

Grundriss Hauptgebäude Erdgeschoss

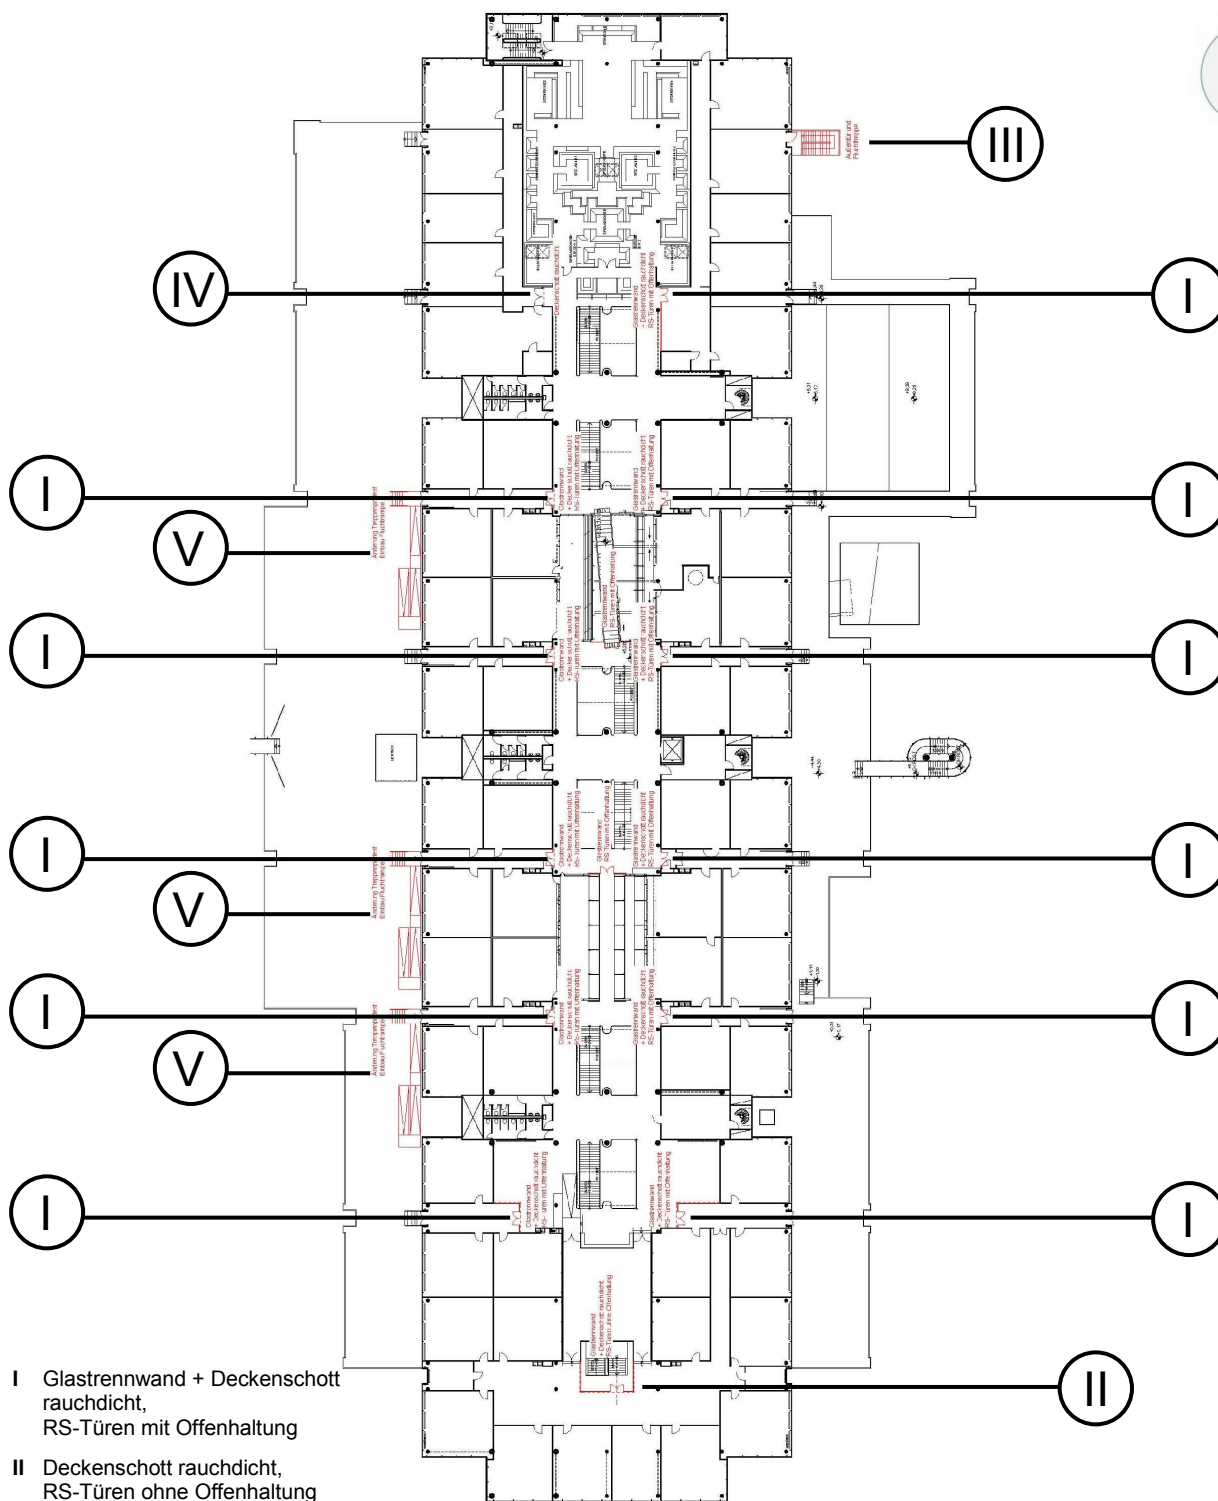
Anlage Nr. 3.3

I Glastrennwand + Deckenschott rauchdicht, RS-Türen mit Offenhaltung

II Deckenschott rauchdicht, RS-Türen ohne Offenhaltung

III Fluchttreppe

IV Deckenschott, rauchdicht

V Änderung Treppenpodest, Einbau Fluchtrampe

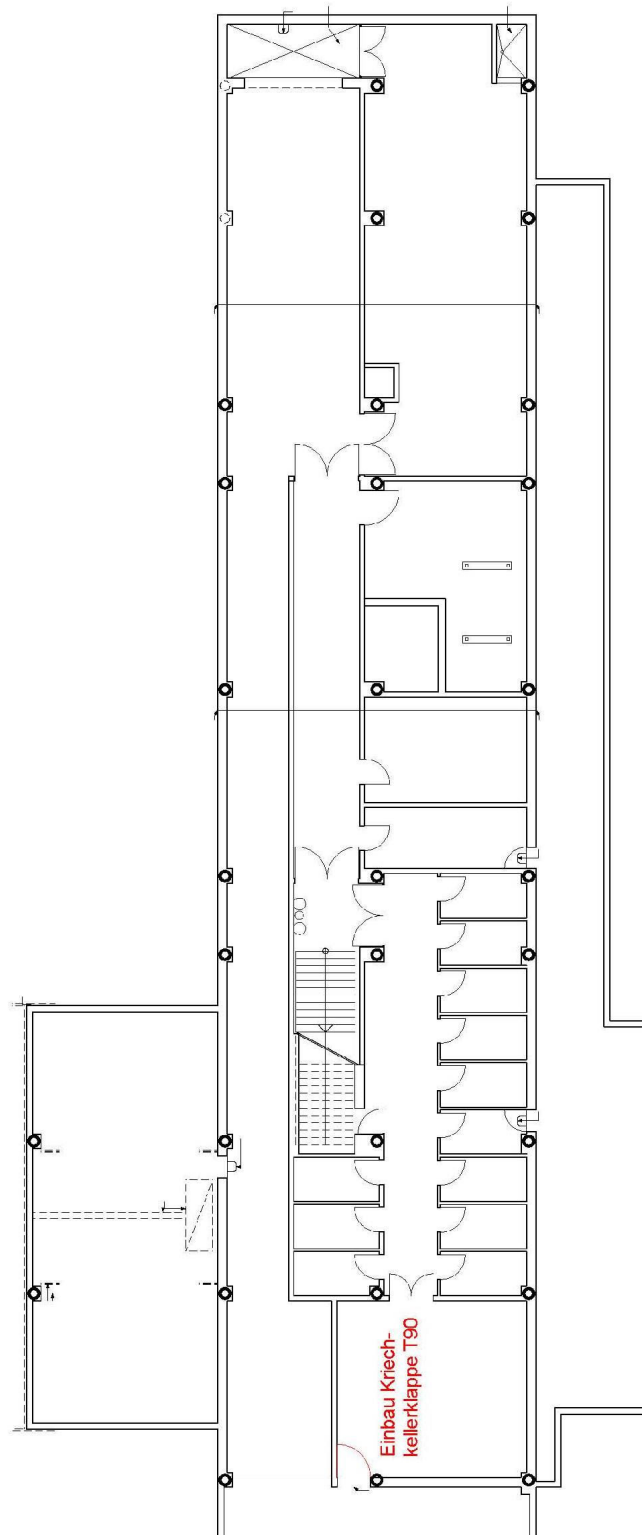
Anlage Nr. 3.4

Grundriss Hauptgebäude Kellergeschoss

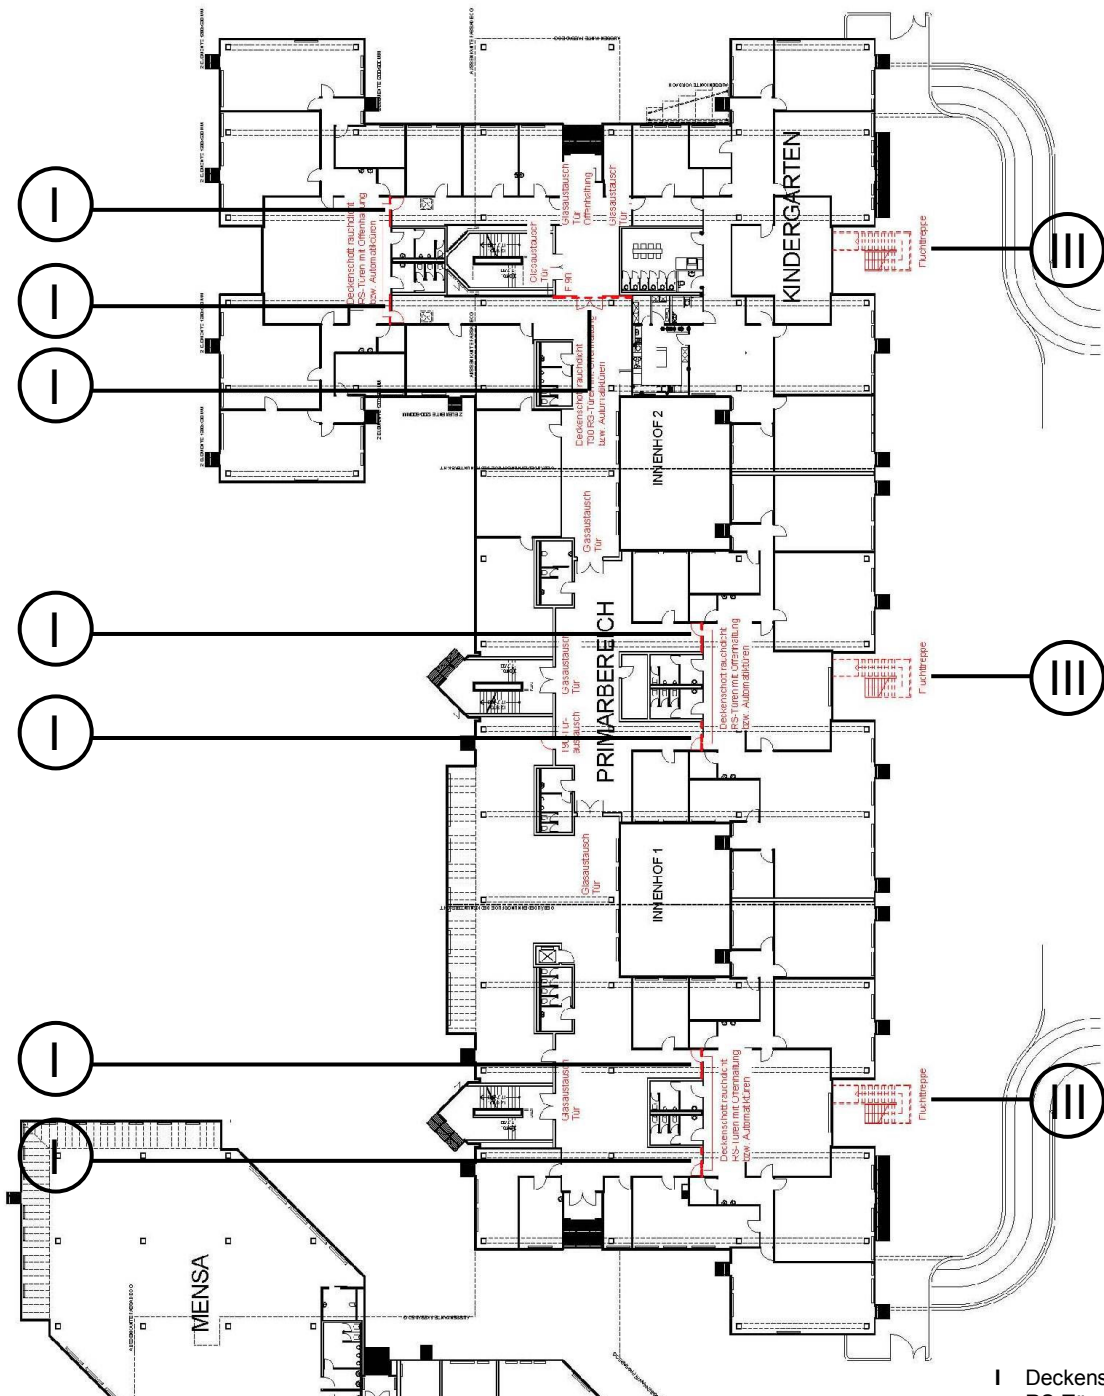
Anlage Nr. 3.5

Grundriss Primarbereich Erdgeschoss

- I Deckenschott rauchdicht,
RS-Türen mit Offenhaltung
- III Fluchttreppe

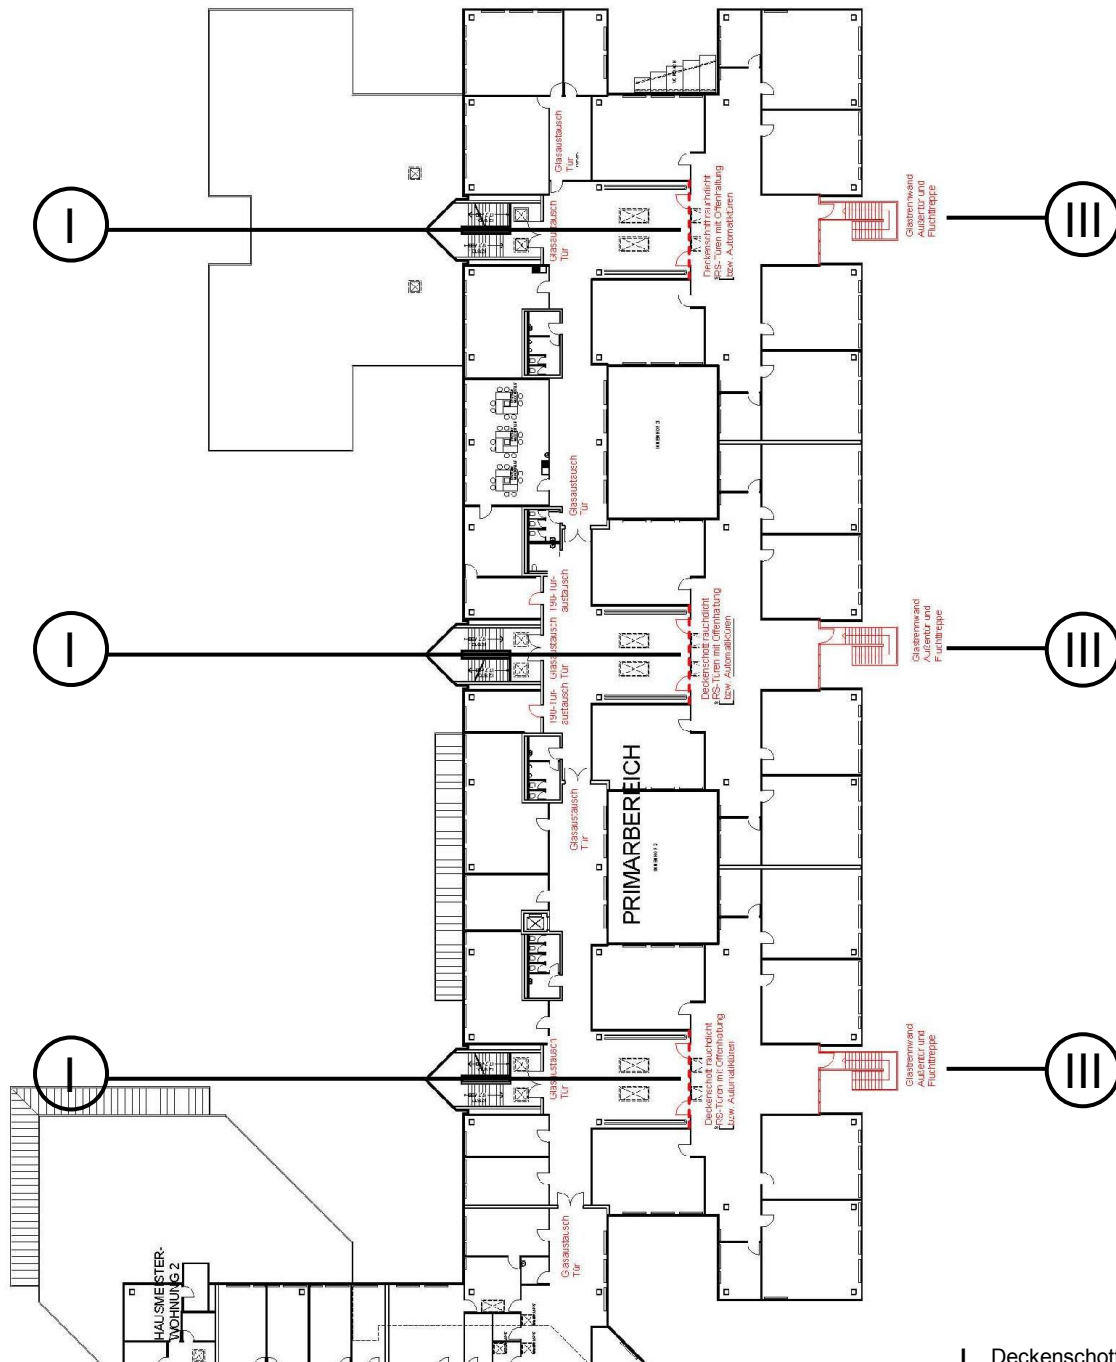
Anlage Nr. 3.6

Grundriss Primarbereich Obergeschoss

- I Deckenschott rauchdicht, RS-Türen mit Offenhaltung
- III Fluchttreppe
