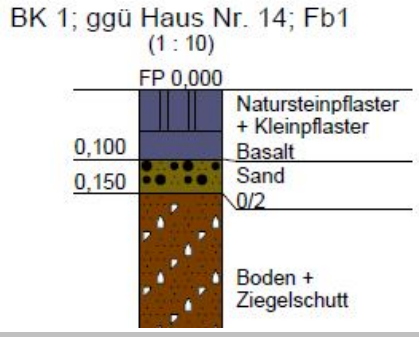
Bernhard-Caspar-Straße – **Badenstedter Str.** bis **Davenstedter Str.**

Vorhanden	Fahrbahn: Nebenanlage:	**Basaltkleinpflaster** **einseitig Platten**
Straßenaufbau	Fahrbahn: Nebenanlage:	**10 cm Pflaster, 5 cm Bettung, Bauschutt** **k.A.**

Schadensbild visuelle Prüfung
abgeplatzte Steine, Versackungen, Flickstellen

Erneuerungsvorschlag	Fahrbahn: Nebenanlage:	**Asphalt** **punktuell regulieren (einseitig),** **andere Seite mit Platten herstellen**
Geschätzte Baukosten	**ca. 380.000 €**	
Einstufung SABS	**Innerortsstraße**

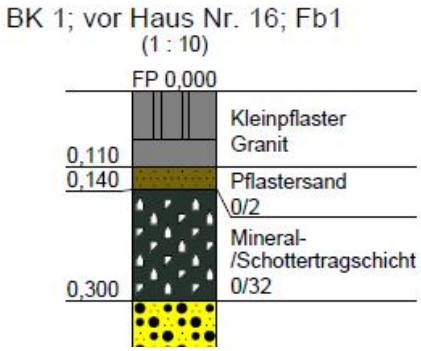
Elsa-Brandström-Straße – gesamte Länge

Vorhanden	Fahrbahn:	**Granitkleinpflaster, Asphalt**
	Nebenanlage:	**Platten, Rechteckpflaster**
Straßenaufbau	Fahrbahn:	**11 cm Pflaster, Bettung, 16 cm Schotter**
	Nebenanlage:	**k.A.**

punktuelle Schäden bei Bord und Gosse, starke Versackungen, Ausmagerungen, Abplatzungen, Spurrinnen, Flickstellen in der Nebenanlage

Erneuerungsvorschlag	Fahrbahn:	**Asphalt**
	Nebenanlage:	**Platten**
Geschätzte Baukosten	**ca. 280.000 €**	
Einstufung SABS	**Anliegerstraße**

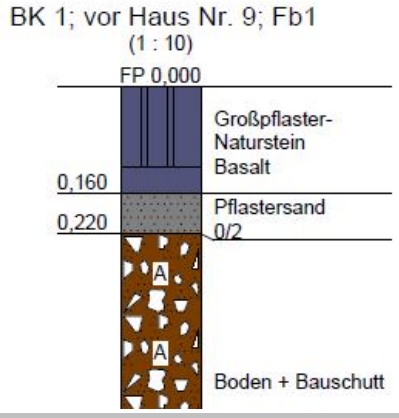
Konkordiastraße – gesamte Länge

Vorhanden	Fahrbahn:	**Basaltgroßpflaster**
	Nebenanlage:	**Asphalt**
Straßenaufbau	Fahrbahn:	**16 cm Großpflaster, 6 cm Bettung, Bauschutt**
	Nebenanlage:	**k.A.**

Sandsteinborde kaputt, gekippte Steine, Versackungen, Flickstellen in der Fahrbahn und insbesondere in der Nebenanlage

Erneuerungsvorschlag	Fahrbahn:	**Pflaster**
	Nebenanlage:	**Platten**
Geschätzte Baukosten	**ca. 240.000 €**	
Einstufung SABS	**Innerortsstraße**

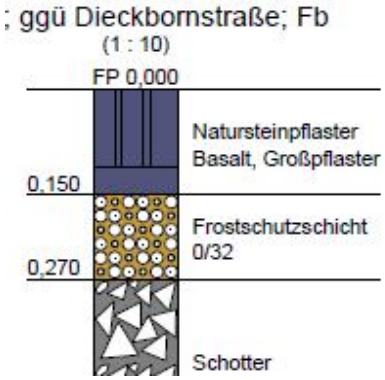
Rampenstraße – **Am Küchengarten** bis **Nieschlagstraße**

Vorhanden	Fahrbahn:	**Basaltgroßpflaster**
	Nebenanlage:	**Platten/Asphalt**
Straßenaufbau	Fahrbahn:	**15 cm Großpflaster, Frostschutz, Schotter**
	Nebenanlage:	**k.A.**

Schadensbild visuelle Prüfung
Entwässerung nicht sichergestellt, Versackungen, Spurrinnen

Erneuerungsvorschlag	Fahrbahn:	**Asphalt**
	Nebenanlage:	**punktuell mit Platten ergänzen, asphalt. Bereich mit Platten neu herstellen**
Geschätzte Baukosten	**ca. 400.000 €**	
Einstufung SABS	**Innerortsstraße**

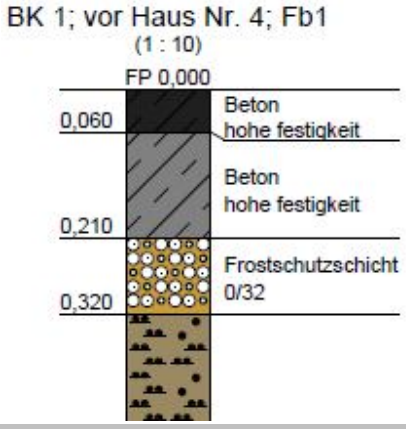
Schwalenberger Straße – gesamte Länge

Vorhanden	Fahrbahn:	**Beton mit Asphaltaufbrüchen**
	Nebenanlage:	**Asphalt, Klinker**
Straßenaufbau	Fahrbahn:	**20 cm Beton, 10 cm Frostschutz**
	Nebenanlage:	**k.A.**

Schadensbild visuelle Prüfung
Probleme mit der Entwässerung, Risse in Betonplatten, Aufbrüche, Ausmagerungen, Versackungen

Erneuerungsvorschlag	Fahrbahn:	**Asphalt**
	Nebenanlage:	**Klinker**
Geschätzte Baukosten	**ca. 200.000 €**	
Einstufung SABS	**Innerortsstraße**

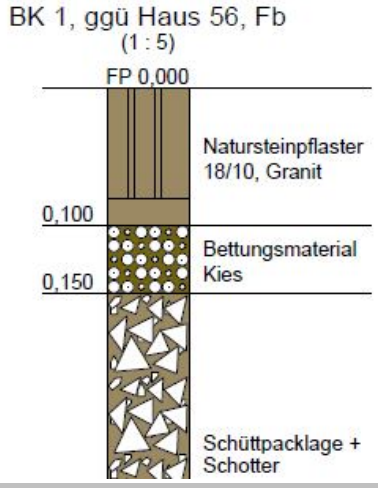
Badenstedter Straße – **Bauweg** bis **Nr. 54/56**

Vorhanden	Fahrbahn:	**Granitkleinpflaster**
	Nebenanlage:	**Asphalt / Pflaster**
Straßenaufbau	Fahrbahn:	**10 cm Pflaster auf 5 cm Bettung und Schüttpacklage**
	Nebenanlage:	**k.A.**

Versackungen, gekippte Steine, Spurrinnen, Flickstellen

Erneuerungsvorschlag	Fahrbahn:	**Asphalt**
	Nebenanlage:	**kein Handlungsbedarf**
Geschätzte Baukosten	**ca. 377.000 €**	
Einstufung SABS	**Durchgangsstraße**
