**PROTOKOLL**

#### **Darstellung der geplanten Brandschutzmaßnahmen im 1. und 2. Bauabschnitt (Informationsdrucksache Nr. 1156/2018)**

# ■ Sprengel Museum Hannover - Brandschutzmaßnahmen

1. und 2. Bauabschnitt (1979 + 1989)

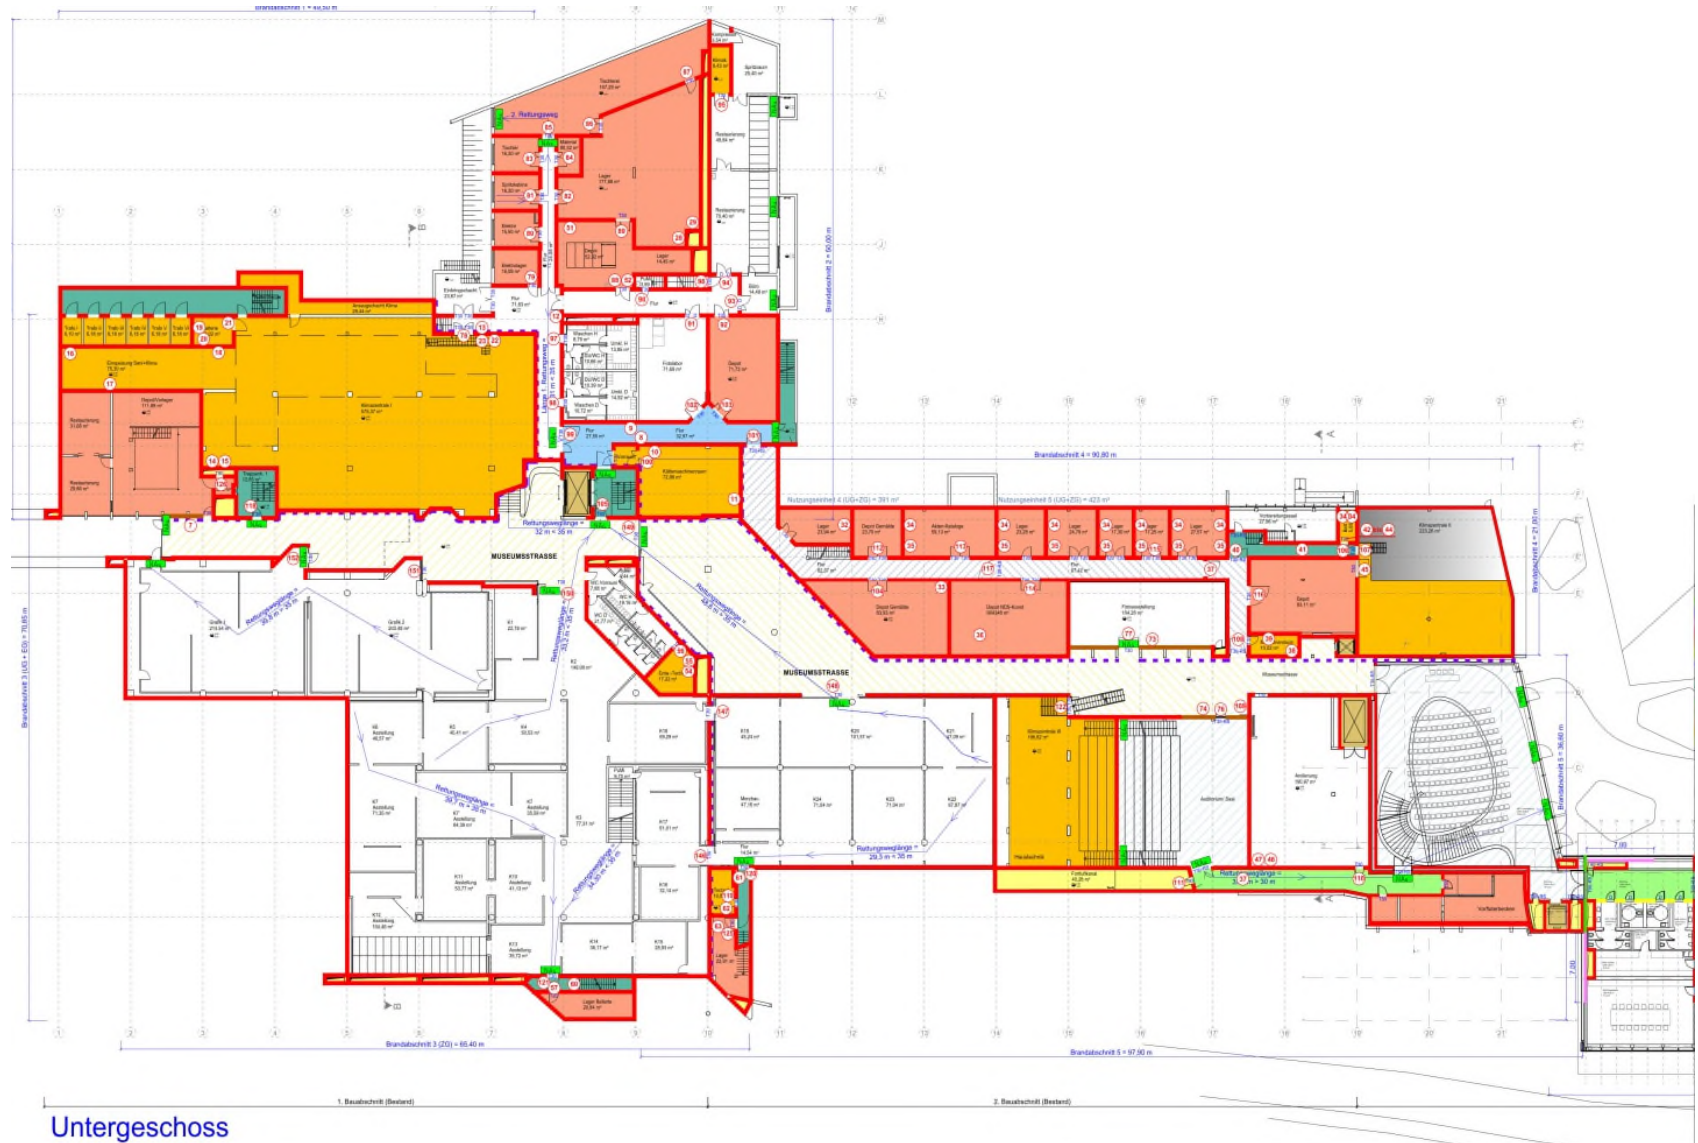
Mängelkataster/ Brandschutztüren: konkrete Mängelpunkte

Mängelbeschreibung in Bezug auf Brandschutztüren,  
konkret an einem Beispiелеlement:
