Mars-la-Tour-Straße von Schackstraße bis Zeppelinstraße

Landschaftstraße von Sophienplatz bis Georgsplatz

Kommandanturstraße von Calenberger Straße bis Adolfstraße

Brandstraße von Kommandanturstraße bis Wagnerstraße

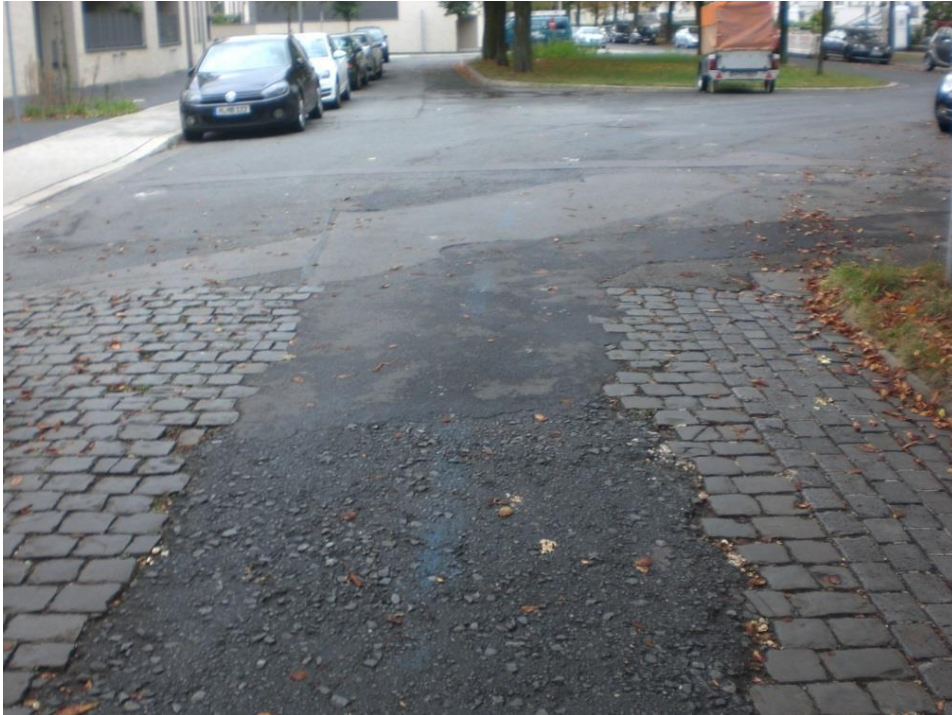
Fahrbahn:
Nebenanlage 1/2:

**Großpflaster/ Asphalt
Mosaik/ Asphalt und Platten (neu)**

Schadensbild visuelle Prüfung

Erhöhungen/ Vertiefungen, Einzel- und Netzrisse, Flickstellen, deutliche Mängel an der Entwässerungseinrichtung (Borde/ Rinnen), Wurzelaufbrüche, offene Pflaster- und Plattenfugen

Erneuerungsvorschlag: Fahrbahn: **Asphalt/Zeppelinstraße bis Haus-Nr. 6**
Westliche Nebenanlage: **Haus-Nr. 6 bis Schackstraße in Platten**
Zeppelinstraße bis Haus-Nr. 6 Mosaikpflaster

Geschätzte Kosten für den Straßenbau: ca. 280.000 €

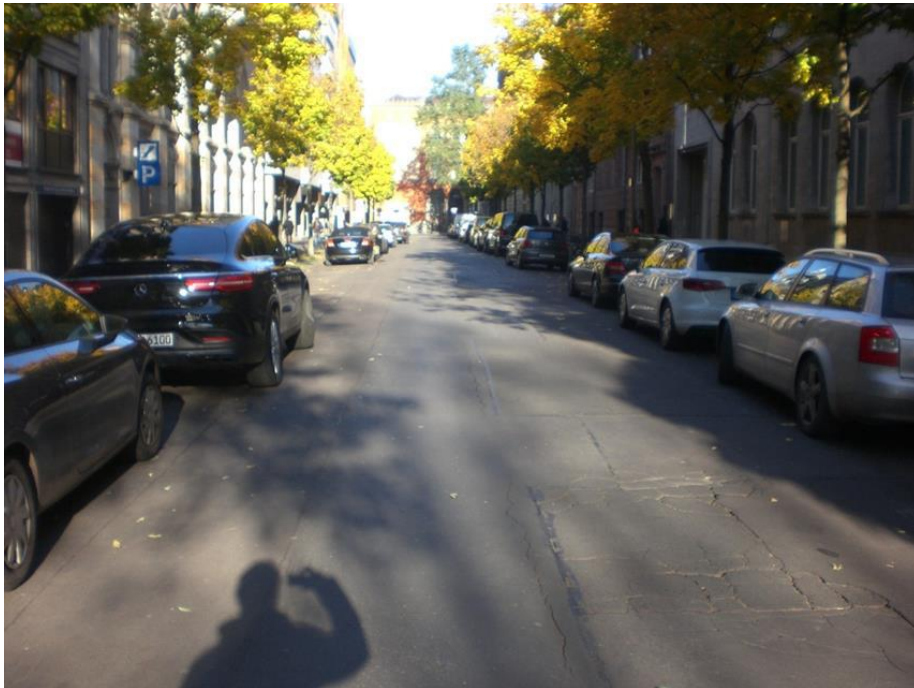
Fahrbahn: **Asphalt**
 Nebenanlage 1: **Asphalt**
 Nebenanlage 2: **Mosaik/ Grauwacke**

Schadensbild visuelle Prüfung

Erhöhungen/ Vertiefungen, Einzel- und Netzrisse, Ausmagerungen und Splittverlust, Abplatzungen und Ausbrüche, ein- und aufgelegte Flickstellen, offene Nähte und Fugen, Mosaik in der NA ebenfalls mit Zustandsmängeln (Gefügebrauch, Brüche im Pflaster etc.)

Erneuerungsvorschlag Fahrbahn: **Asphalt, Längsparken in Naturstein**
 Nebenanlage: **Platten diagonal, Flächen zwischen den Baumscheiben in Mosaik**

Geschätzte Kosten für den Straßenbau: ca. 450.000 €

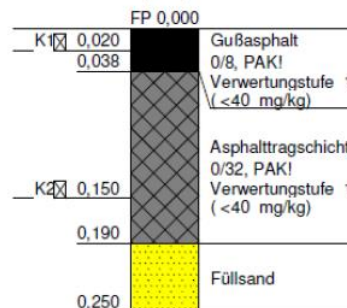
BK 3; zw. Hs. 3/ Hs. 2A; Lg/ Fb
 (1 : 5)

Bituminöse
Deckschicht

Bituminöse
Tragschicht

Feinsand

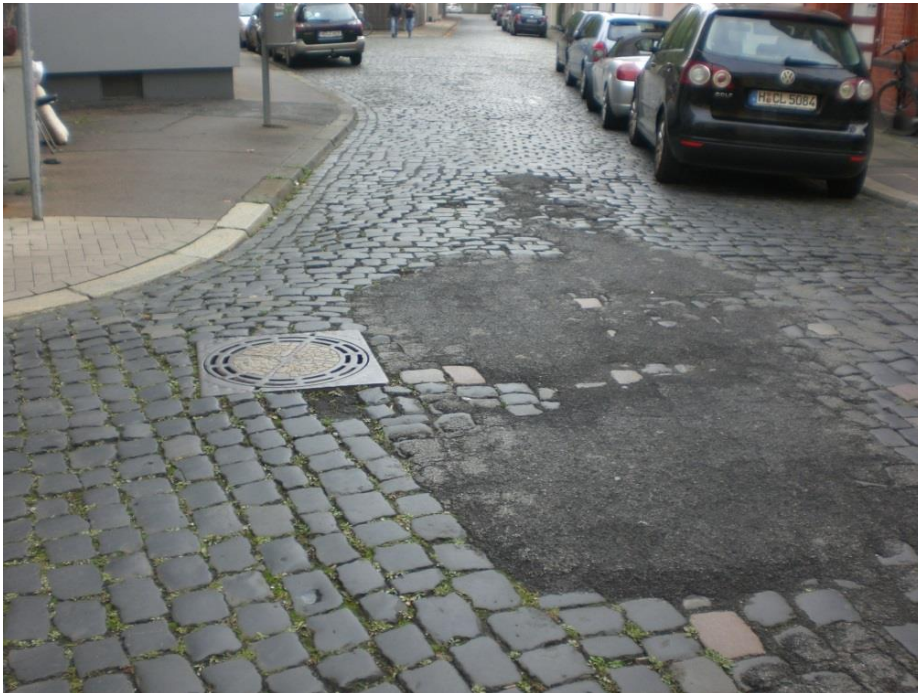
Fahrbahn: **Asphalt/ Basalt**
Nebenanlage: **Asphalt**

Schadensbild visuelle Prüfung

Erhöhungen/ Vertiefungen, Einzel- und Netzrisse, ein- und aufgelegte Flickstellen, offene Nähte, Brüche, Abplatzungen, materialfremder Teilersatz und gestörter Wasserlauf

Erneuerungsvorschlag Fahrbahn: **Asphalt**
Nebenanlage: **Platten / RE**

Geschätzte Kosten für den Straßenbau: ca. 200.000 €

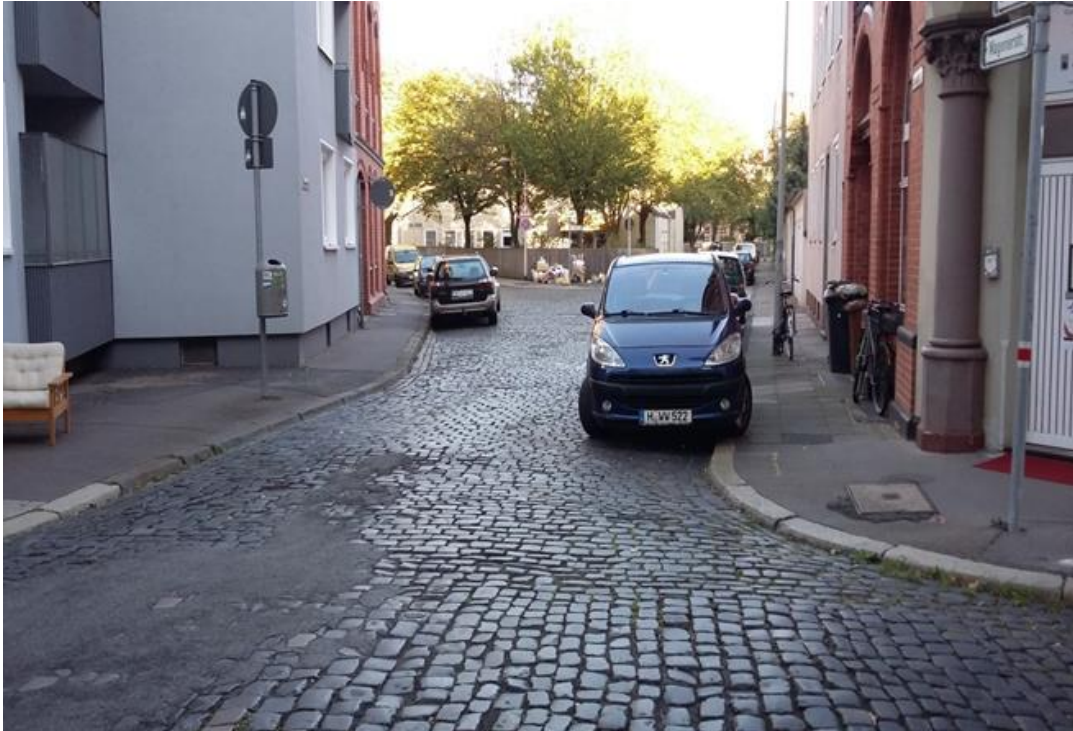
Fahrbahn: **Pflaster**
Nebenanlage: **Asphalt/ Platten**

Schadensbild visuelle Prüfung

Offene Pflaster- und Plattenfugen, Brüche im Pflaster, Einzel- und Netzzrisse und Abplatzungen, gelockerter Verband, verschobenes Fugenbild, Unebenheiten- Fahrbahn, Gefügebrauch, materialfremder Teilersatz, gestörter Wasserlauf

Erneuerungsvorschlag Fahrbahn: **Asphalt**
Nebenanlage: **Platten / RE**

Geschätzte Kosten für den Straßenbau: ca. 65.000 €

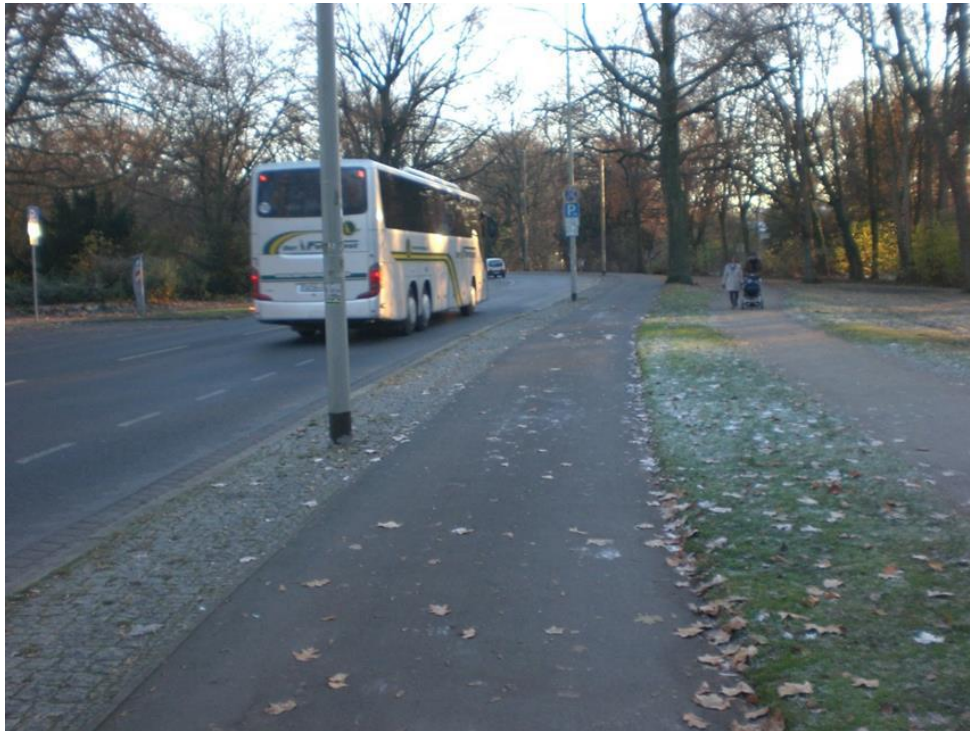
NA Culemannstraße West von Friedrichswall bis Hardenbergstraße

Fahrbahn: **Asphalt**
Nebenanlage: **Asphalt**

Schadensbild visuelle Prüfung

Erhöhungen/ Vertiefungen, Buckel, Wellen vereinzelt aber stark, verursacht durch Baumwurzeln, Einzel- und Netzrisse, vereinzelt starke Ausmagerungen, Abplatzungen und Ausbrüche, offene Nähte und Fugen

Erneuerungsvorschlag Fahrbahn: **entfällt**
Nebenanlage: **Asphalt**

Geschätzte Kosten für den Straßenbau: ca. 50.000 €

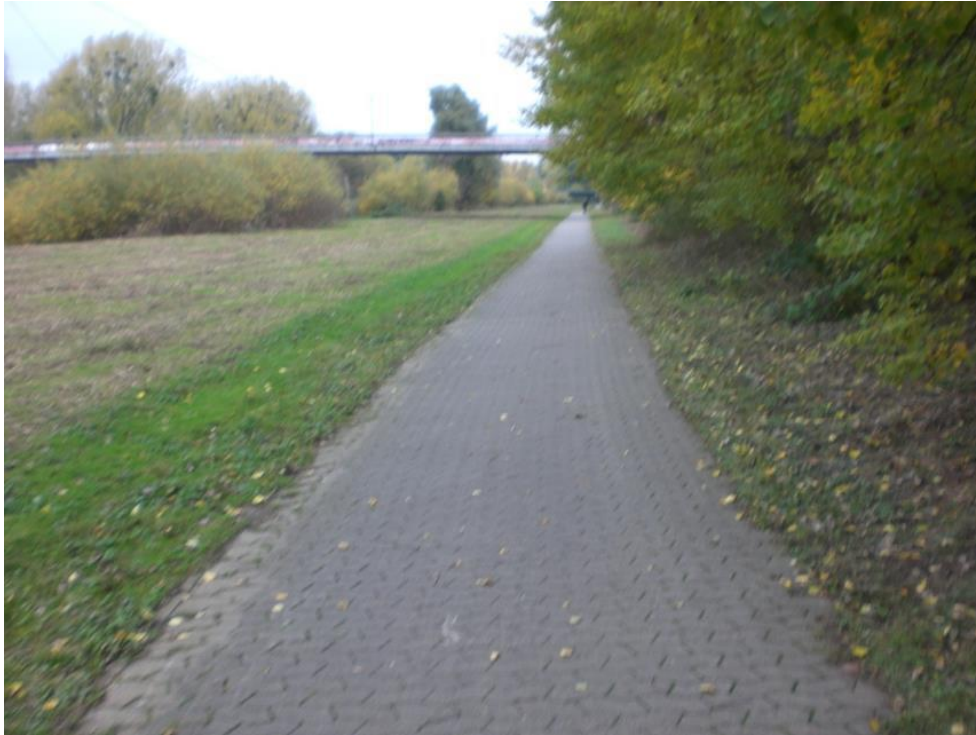
Wolfgang-Besemer-Ufer (RW) von Schneller Graben bis Peter-Fechter-Ufer

Fahrbahn: **entfällt**
Nebenanlage: **RE und SF Pflaster**

Schadensbild visuelle Prüfung

Offene Pflaster- und Plattenfugen, Risse und Brüche im Pflaster, gelockerter Verband, verschobenes Fugenbild, Gefügearlösung durch Baumwurzeln, Absackungen im Randbereich

Erneuerungsvorschlag Fahrbahn: **entfällt**
Nebenanlage: **Asphalt**

Geschätzte Kosten für den Straßenbau: ca. 360.000 €

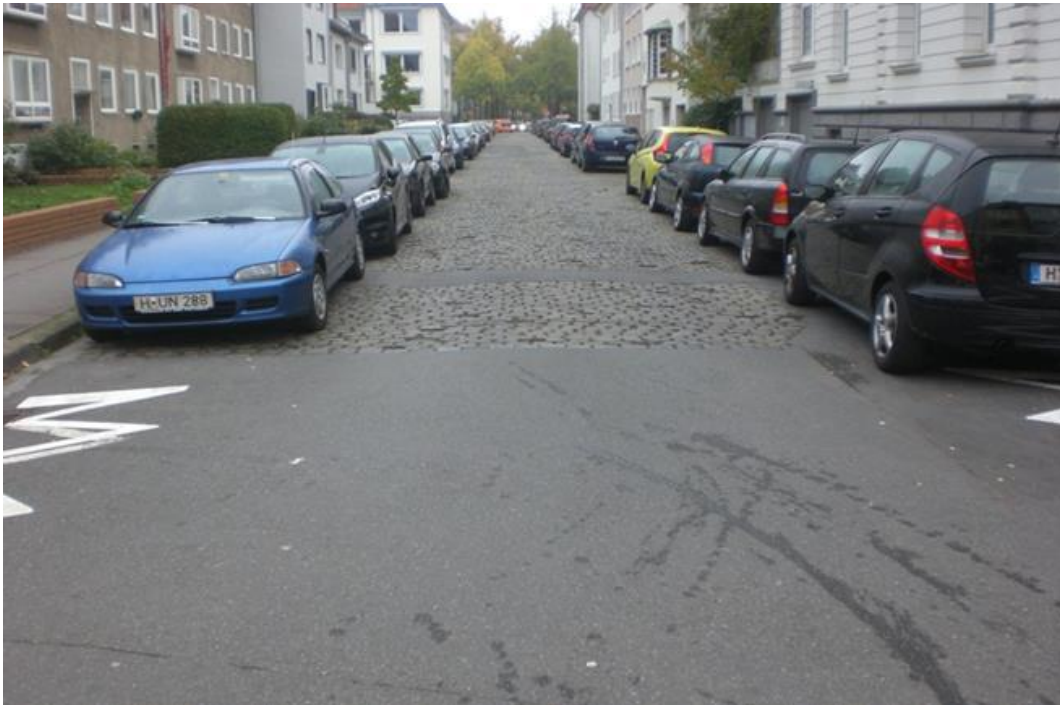
Rumannstraße von Bödekerstraße bis Sedanstraße

Fahrbahn: **Pflaster**
Nebenanlagen: **Asphalt**

Schadensbild visuelle Prüfung

Erhöhungen/ Vertiefungen, Einzel- und Netzrisse, große Flickstellen, deutliche Ausbrüche der NA, offene Fugen, stark gelockerter Verband, verschobenes Fugenbild, materialfremder Teilersatz, Schäden an Randeinfassungen und Entwässerungseinrichtungen

Erneuerungsvorschlag Fahrbahn: **Asphalt und Längsparken in Naturstein**
Nebenanlage: **Platten / RE**

Geschätzte Kosten für den Straßenbau: ca. 760.000 €
